Sul ruolo del disegno nel progetto di conservazione: il caso studio del castello di Lombardia ad Enna

The role of drawing in the conservation project: the case study of the Lombardy castle in Enna

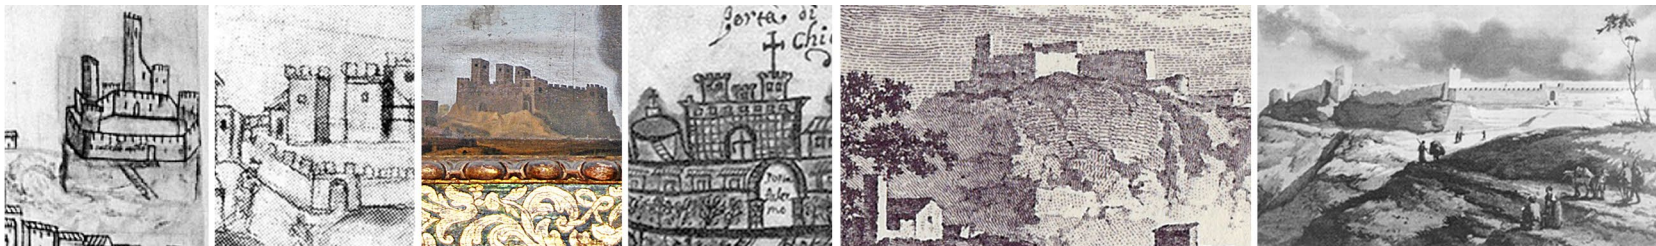
Fig. 2 - Particolari del Castello di Lombardia nell'iconografia storica: a) veduta assonometrica e b) schizzo della città di frate Jacopo Assorino (1584); c) dipinto, Chiesa di San Giovanni, Enna (fine '600); d) veduta della città di Fra Giovanni de Cappuccini (fine '600); incisioni settecentesche di e) Dominique Vivant Denon e f) Jean Houel.

ta muraria, e delle altre ne evidenzia il forte degrado. Nella raffigurazione di Houel sono, invece, riconoscibili parti della rocca ancora oggi esistenti, alcune torri, tra cui la torre Pisana, il rivellino e la porta ad occidente (fig. 2).

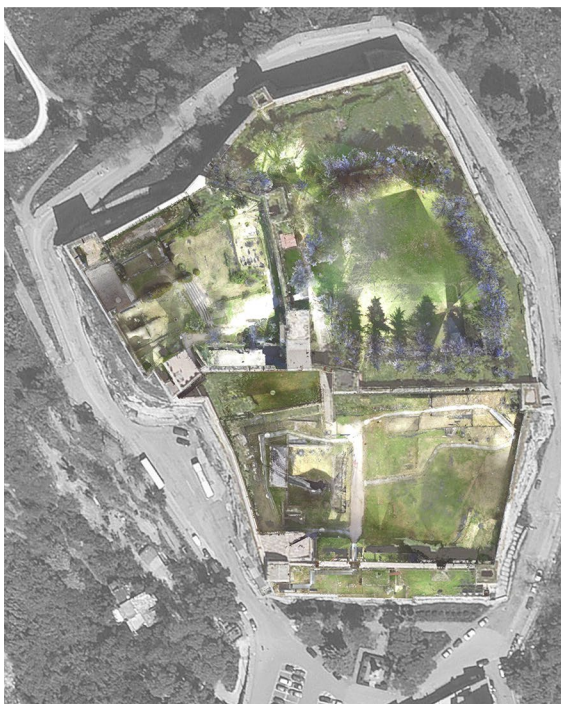
Fig. 5 - La planimetria del castello in seguito ai rilievi attuali: proiezione ortografica e restituzione @Laboratorio di Restauro dei Beni architettoni e culturali, Università degli Studi di Enna "Kore".

nale - zoccolo della conoscenza perché fondato sull'osservazione diretta e critica dell'operatore - è stato, quindi, integrato con metodologie indirette, basate su tecniche fotogrammetriche digitali e 3D *laser scanning*, al fine di acquisire in tempi (relativamente) brevi le informazioni auspiccate e, quindi, interpretarle e restituirle graficamente con schemi distributivi, proiezioni ortogonali, viste assonometriche e prospettiche (figg. 4 e 5).

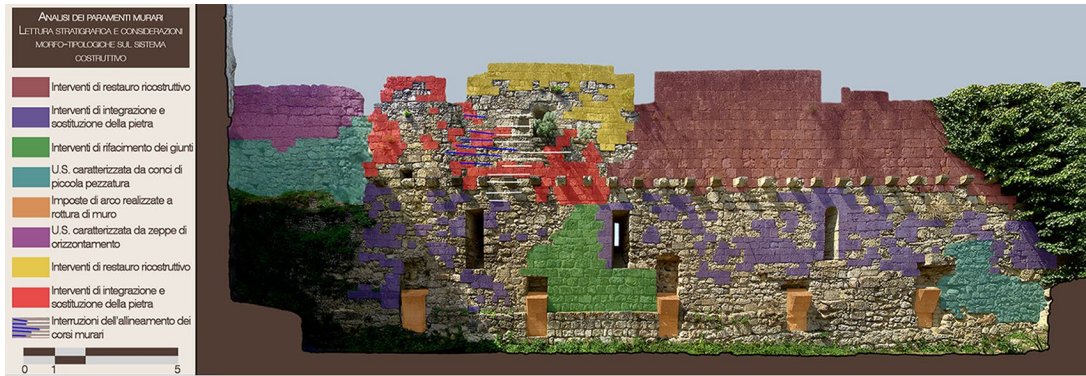
Fig. 6 - Il disegno per il restauro. Dall'alto verso il basso: lettura stratigrafica con considerazioni morfo-tipologiche sul sistema costruttivo, abaco delle murature, rilievo materico, rilievo del degrado @Laboratorio di Restauro dei Beni architettonici e culturali, Università degli Studi di Enna "Kore".

La grande precisione concessa dalla nuvola di punti - non fine ultimo ma non per questo meno necessaria - ha permesso non solo il disegno accurato della planimetria della cittadella, ma anche, attraverso opportune sezioni passanti dai cortili, la ricostruzione, fino ad oggi inesistente, dei numerosi salti di quota e delle altezze delle merlature più elevate. Le proiezioni ortografiche ricavate dai dati delle scansioni 3D relative alle cortine murarie hanno, inoltre, fornito le coordinate di un elevato numero di punti, utili per il raddrizzamento fotografico di immagini corrette cromaticamente e ad alta definizione, necessarie per l'individuazione, la valutazione e la catalogazione delle diverse tipologie murarie. Si è proceduto, inoltre, al riconoscimento delle alterazioni e degradazioni delle superfici e dei fattori di criticità, al fine di progettare un intervento di conservazione rispettoso e sostenibile (fig. 6) [9].
