Mariella La Mantia

Verso la costituzione di un patrimonio nazionale statunitense: la documentazione e il rilievo per la conoscenza e la tutela delle architetture di Frank Lloyd Wright

Towards the creation of a US national heritage: documentation and survey for the understanding and safeguard of the architecture of Frank Lloyd Wright

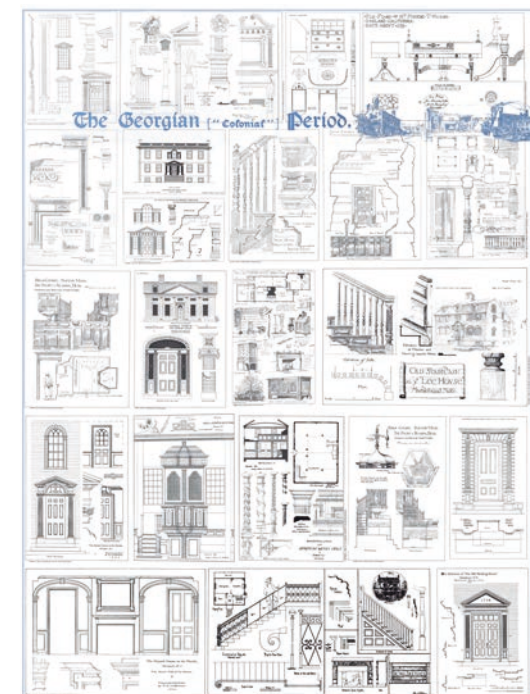
Fig.4 – Alcuni disegni di rilievo di opere edilizie coloniali tratti dalla raccolta *The Georgian Period. A series of measured drawings of colonial work* (Ed. U.P.C. Book Company 1898).

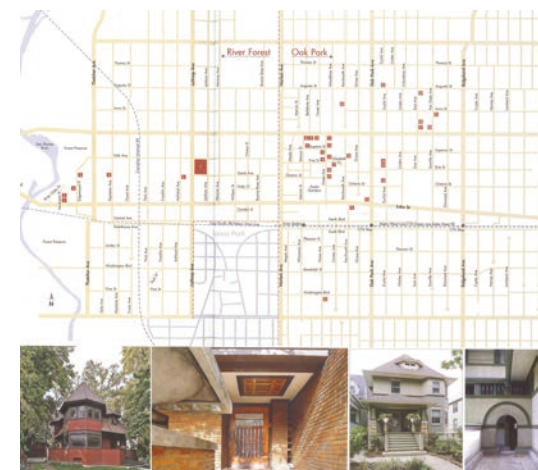
Fig.13 – Cartina dei quartieri residenziali di River Forest e Oak Park a Chicago con evidenziati gli edifici progettati e realizzati da Frank Lloyd Wright. In basso alcune immagini di architetture wrightiane della zona.

Frank Lloyd Wright, nei primi venti anni della sua carriera, sviluppò le architetture americane conosciute in seguito come *case della prateria*²³, realizzate per i suoi amici e vicini nei distretti di Oak Park e di River Forest, sobborghi occidentali di Chicago, che ancora oggi contengono la più grande concentrazione esistente del suo lavoro (fig.13).

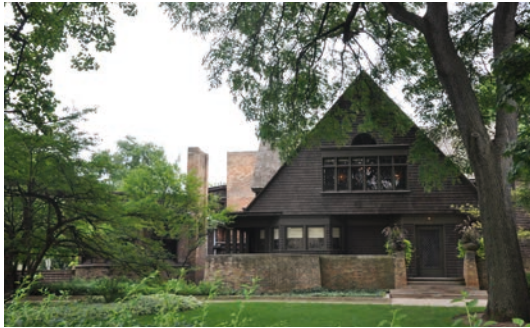
Figs.14,15 – In alto, l'ingresso principale della casa-studio di Frank Lloyd Wright a Chicago (fotografia dell'autrice); a destra, planimetrie della casa-studio di Frank Lloyd Wright nelle varie fasi di espansione.

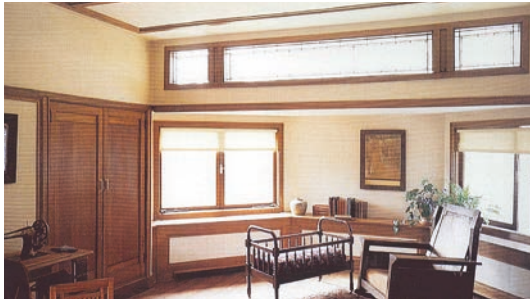
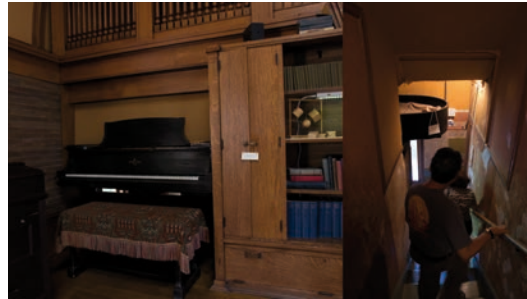
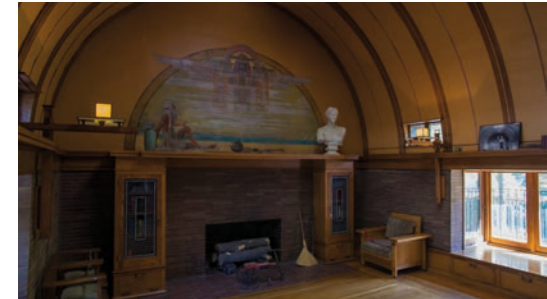
Figs.16,17,18 – Immagini dell'interno della casa-studio di Frank Lloyd Wright: a sinistra la stanza da letto meridionale, al centro la collocazione del pianoforte, a destra la stanza dei giochi.

rosa, meticolosa e severa (fig.15). Significative in tal senso sono alcune soluzioni progettuali architettoniche²⁶ adottate nello spirito di preservare la sua privacy e sfruttare razionalmente lo spazio a disposizione: le finestre della stanza da letto meridionale (diventata la stanza da giorno della moglie Catherine), le quali avevano inizialmente vista libera sui prati, poi occlusa dall'edificazione della casa di un vicino, furono efficacemente modificate in modo tale da non consentire alla vista estranea di penetrare, assicurando al contempo la corretta illuminazione dell'ambiente (fig.16); la collocazione del pianoforte a coda, sospeso da alcune corde all'interno del corpo scala, per recuperare spazio e allo stesso tempo propagare il suono anche alle stanze sottostanti (fig.17). Con l'aumentare del numero dei membri della famiglia, Wright progettò una stanza dei giochi al secondo piano circondata dalle fronde dei rami, quasi a sembrare una casetta sull'albero concepita con le proporzioni a misura di bambino: di fatti le finestre sono basse, cosicché un adulto per guardare attraverso esse deve chinarsi (fig.18). In questa architettura ritroviamo una delle realizzazioni diventate poi simbolo del suo stile: le sedie a schienale alto, progettate per la sala da pranzo, come paravento attorno alla famiglia riunita (fig.19). L'edificio, insignito del titolo di monumento storico nazionale nel 1976, è stato restaurato riportandolo alle condizioni (aspetto e distribuzione interna) che aveva

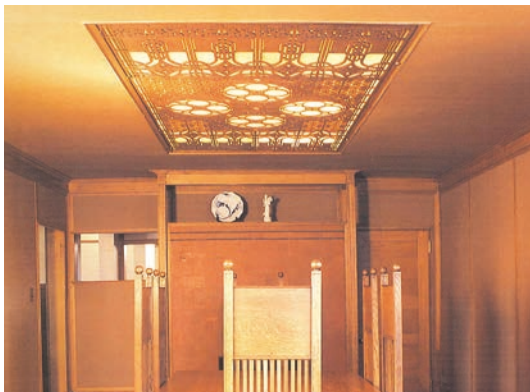
Figs.19,20 – Immagini dell'interno della casa-studio di Frank Lloyd Wright: a sinistra la sala da pranzo; in alto immagini relative al restauro.

nel 1909, anno in cui Frank Lloyd Wright lasciò la moglie, sei figli e un avviato studio professionale per scappare in Europa con una giovane amante. Ove possibile sono stati mantenuti i materiali originali; nei casi forzati di rimozione, le caratteristiche storiche sono state attentamente registrate e conservate, e talvolta, per rispondere a disposizioni di sicurezza, sono stati applicati criteri e materiali moderni, come l'inserimento di rinforzi in acciaio nella struttura, o il rifacimento completo delle fondamenta (fig.20)²⁷.

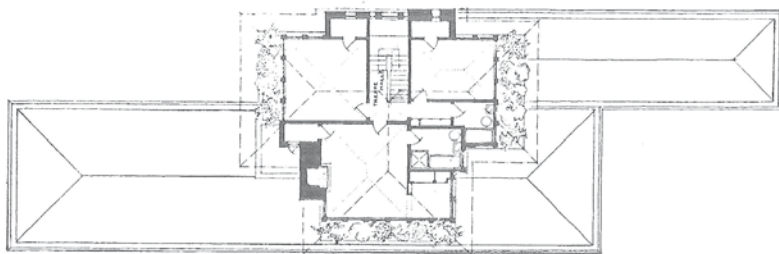
Fig.22 – Robie House, Chicago. Planimetria del secondo livello con la proiezione delle coperture.

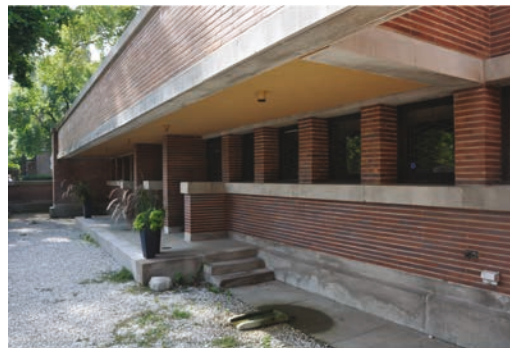
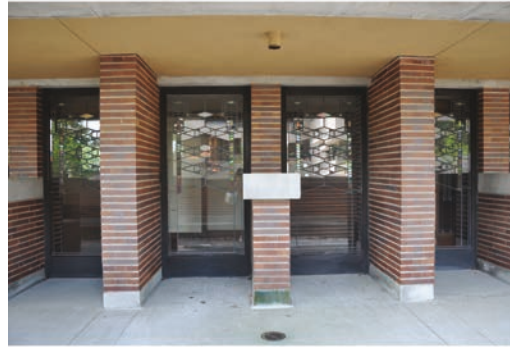
Fig.26 – Robie House, Chicago. Disegni di progetto delle soluzioni tecnico impiantistiche adottate.

Robie e dal suo autista, una documentazione puntuale che ha origine nel momento stesso in cui furono gettate le fondamenta. In uno dei primi scatti sono visibili due uomini al lavoro e un terzo, probabilmente Wright, che si erge su un muro di fondazione e guarda ad est verso il lago (fig.24). Tale documentazione costituisce un dettagliato racconto della realizzazione della Robie House, al punto da testimoniare anche episodi singolari come ad esempio un errore di costruzione effettuato a metà del maggio del 1909: un fotogramma mostra le mura in mattoni già elevate in corrispondenza del passaggio dalla sala da biliardo verso il giardino in cui figurano 5 pilastri strutturali a sostegno delle travi di acciaio relative alla balconata sud. Nelle intenzioni di Wright, come si può osservare dai disegni di progetto, la funzione di sostegno delle suddette travi era invece affidata a due soli pilastri, il secondo e il quarto, mentre gli altri, da realizzare a mezza altezza, dovevano solo dare ritmo allo spazio ed esprimere l'orientamento della casa; l'errore fu prontamente corretto come è ben visibile in uno scatto fotografico effettuato in un momento successivo (fig.25). Anche in questo progetto sono presenti soluzioni tecniche progettuali innovative relative all'impianto di riscaldamento e d'illuminazione come mostrano i disegni di dettaglio realizzati da Wright e notevolmente apprezzati dallo stesso Robie in una sua nota²⁹: le tubazioni degli elementi radianti collocati lungo le porte e le finestre furono posizionati al di sotto della pavimentazione, che in questo modo poteva essere riscaldata (fig.26).

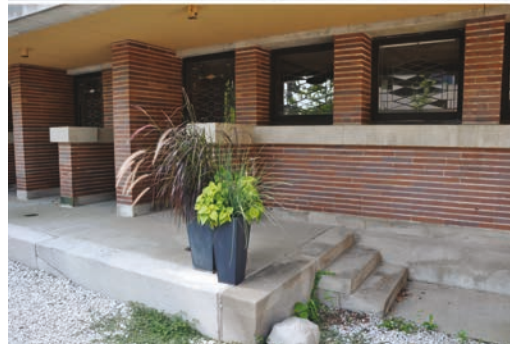
Fig.25 – Robie House, Chicago. Documentazione d'archivio che testimonia l'errore di costruzione dei pilastri. A sinistra alcune foto scattate dall'autrice.

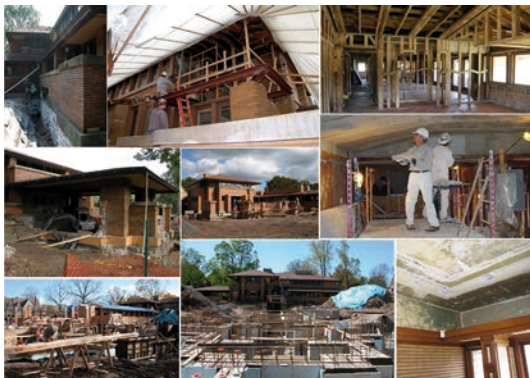
Fig.29 - Darwin D. Martin House, Buffalo. Immagini dei lavori di restauro.

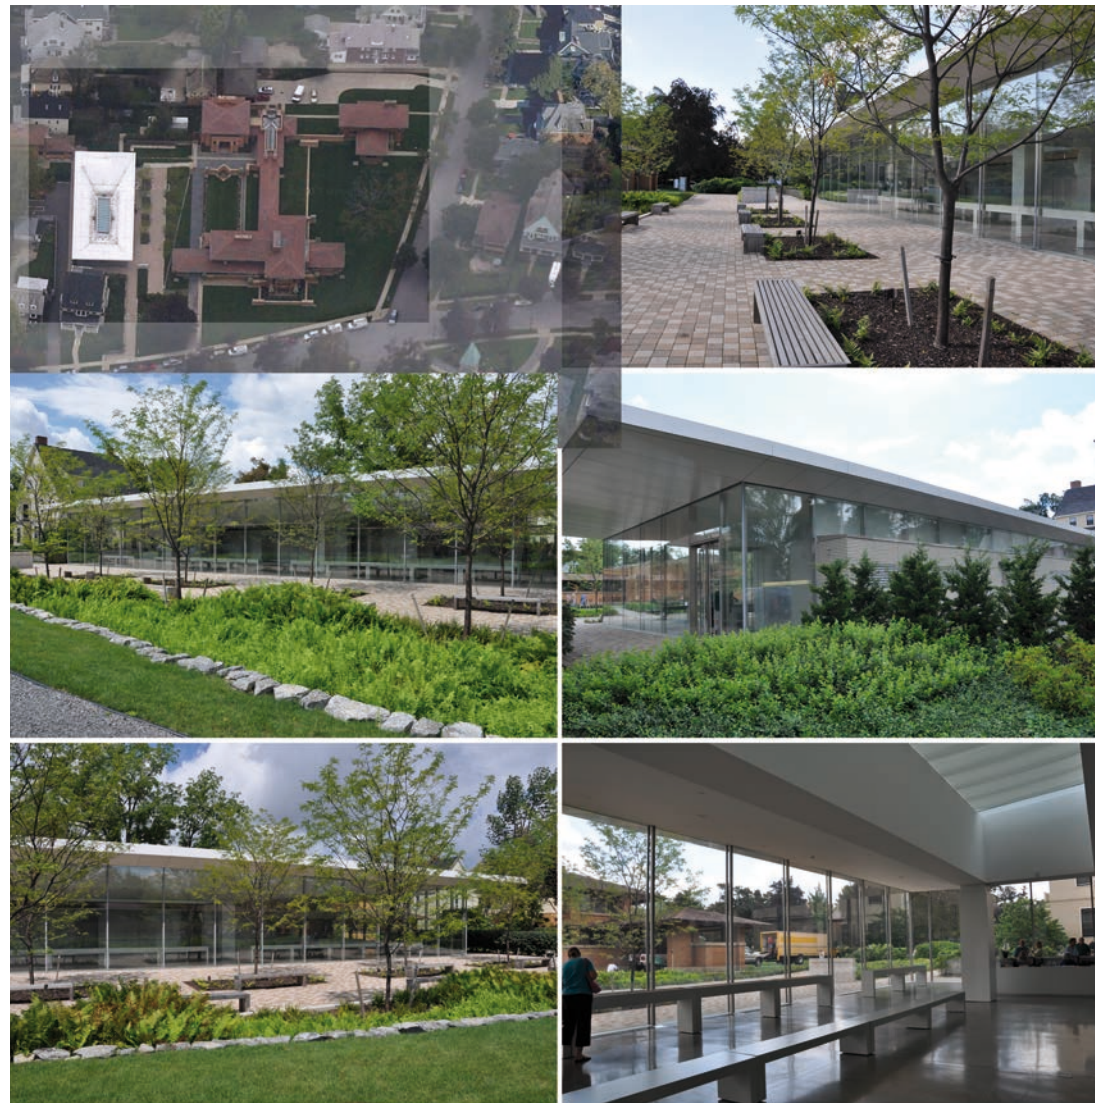
Fig.30 - Darwin D. Martin House, Buffalo. Immagini del visitor center "Eleanor and Wilson Greatbatch Pavillion" (fotografie dell'autrice).

Nel 2009 l’MHRC ha aperto il nuovo Visitor Center, denominato Eleanor and Wilson Greatbatch Pavillion e progettato dall’architetto Toshiko Mori: si tratta di una costruzione situata appena al di fuori del complesso storico e caratterizzata da pareti trasparenti in vetro che si integrano con il paesaggio circostante offrendo una visione panoramica del complesso della Martin House (fig.30).

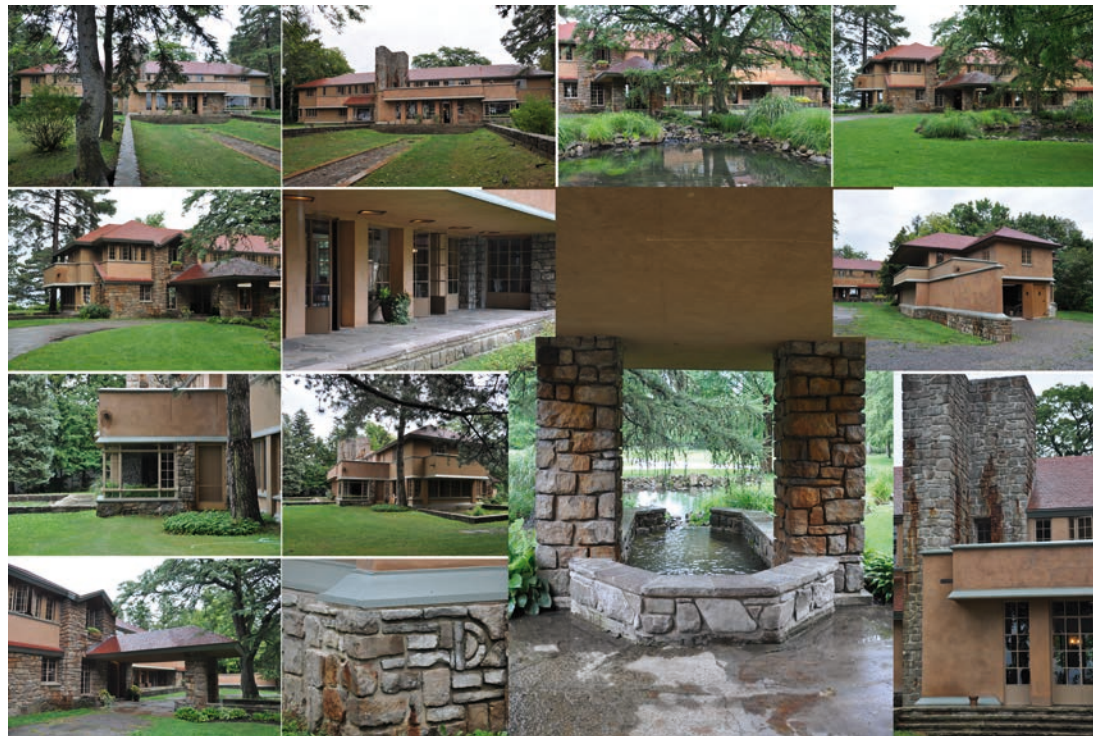
Figs.36,37 - Graycliff on the lake, Buffalo. Particolare del tetto dopo il restauro in uno scatto dell'autrice; a destra schizzo di progetto della tenuta.

Tutti i tetti sono stati restaurati: durante la realizzazione dell'architettura originaria, le scandole³³ del tetto di cedro rosso pigmentate furono fornite da uno dei maggiori fornitori dello stato di New York, per poi essere, nel corso degli anni, ricoperte con altre di asfalto nero. L'operazione di restauro è consistita nella rimozione di quelle posticce di asfalto per riscoprire quelle originarie di cedro che sono state ridipinte a mano, asciugate e reinstallate (fig.36). Tutti i sei balconi a sbalzo nella tenuta di Graycliff furono restaurati e cinque di essi rinforzati. Altri importanti lavori hanno incluso il restauro degli imponenti camini di pietra della Isabel Martin House e della Foster House, il restauro del terrazzo
