## Il rilievo per la conservazione e la valorizzazione dei borghi rurali della Sicilia centrale: il caso studio di Borgo Pietro Lupo a Mineo

### *The survey for conservation and the valorisation of rural villages of Central Sicily: the case study of Borgo Lupo in Mineo*

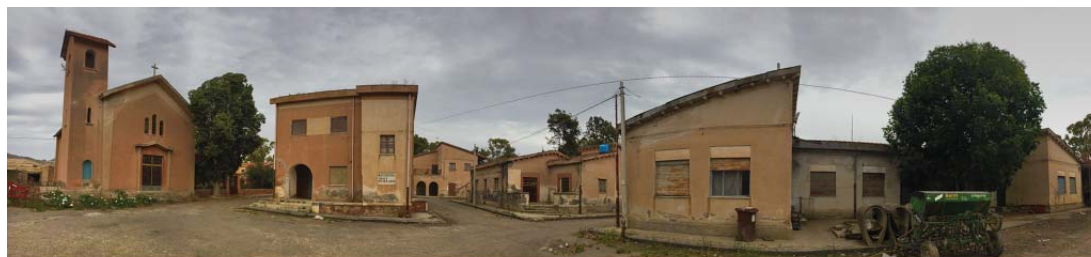
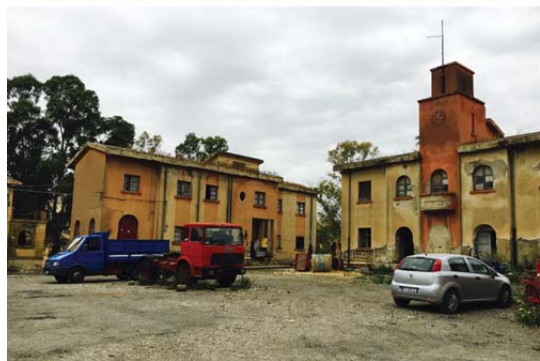
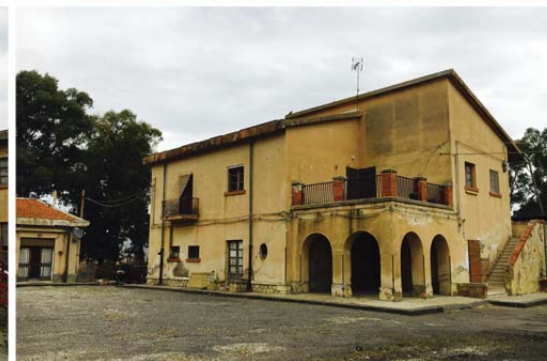
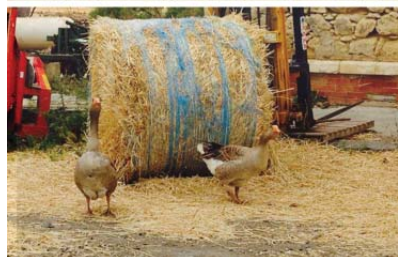
Fig. 4 - Borgo Pietro Lupo a Mineo, provincia di Catania, come appare oggi in alcune foto degli autori.

officine, e le botteghe produttive. Dal punto di vista costruttivo, le fabbriche furono progettate a una o a due elevazioni con corpo singolo o doppio. Riguardo alle caratteristiche tecnologiche, secondo l'uso dell'epoca in Sicilia, gli edifici furono realizzati con strutture miste in muratura portante (in pietrame locale o mattoni pressati e malta) e solai latero-cementizi gettati in opera ammassati alle murature tramite cordoli (Sapienza, 2010).

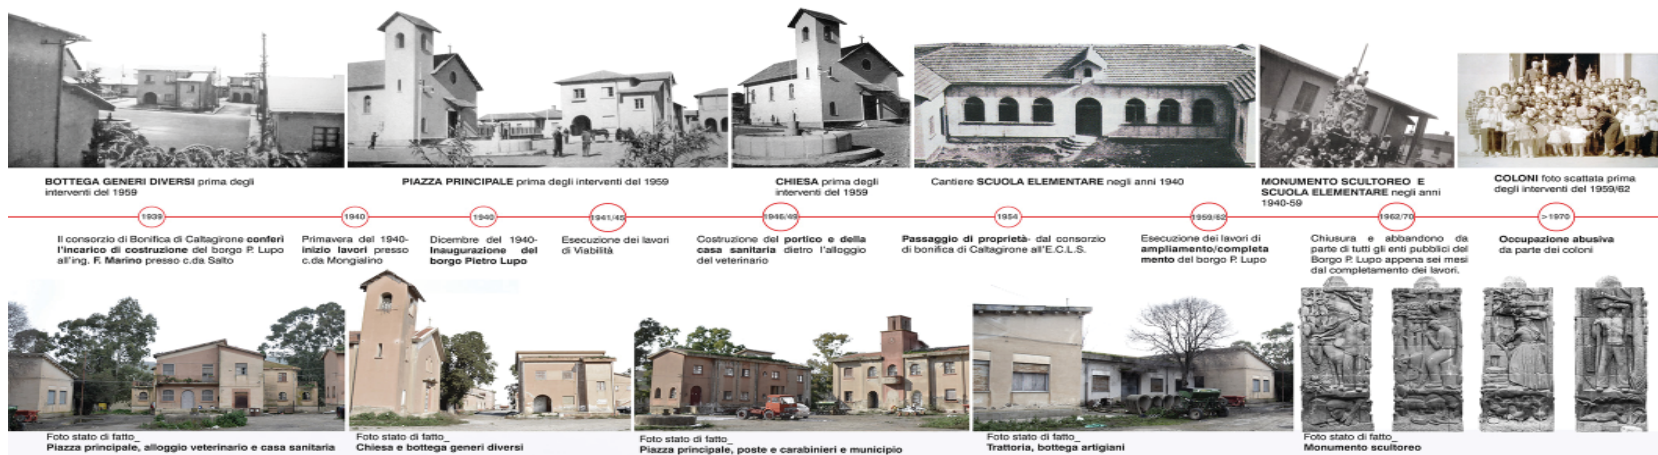
Fig. 9 - Borgo Pietro Lupo, immagini di ieri e oggi a confronto e ricostruzione delle fasi salienti della sua storia.

mente l'aspetto del villaggio, introducendo un nuovo linguaggio architettonico molto lontano dall'idea di 'organicità' e integrazione con il territorio che il borgo avrebbe dovuto possedere. Un unico stile, omogeneo e unitario, era, infatti, considerato lo strumento per esaltare il carattere del luogo e veicolare la riconoscibilità del sito. La parziale perdita d'identità e il cambiamento delle condizioni socio-economiche nel dopoguerra, causeranno l'abbandono del borgo. Tra la fine degli anni Sessanta e l'inizio degli anni Settanta del secolo scorso, chiuderanno l'ufficio postale, la scuola e la caserma. Alcune famiglie assegnatarie di lotti dell'azienda Mongialino (già dismessa verso la metà degli anni Cinquanta) occuperanno, dunque, gli edifici ormai abbandonati tramutandoli in residenze temporanee, mentre altri saranno utilizzati come magazzini, anche solo al fine di acquisirne la proprietà per possesso (fig. 9). La notte del 13 dicembre 1990, un forte evento tellu-

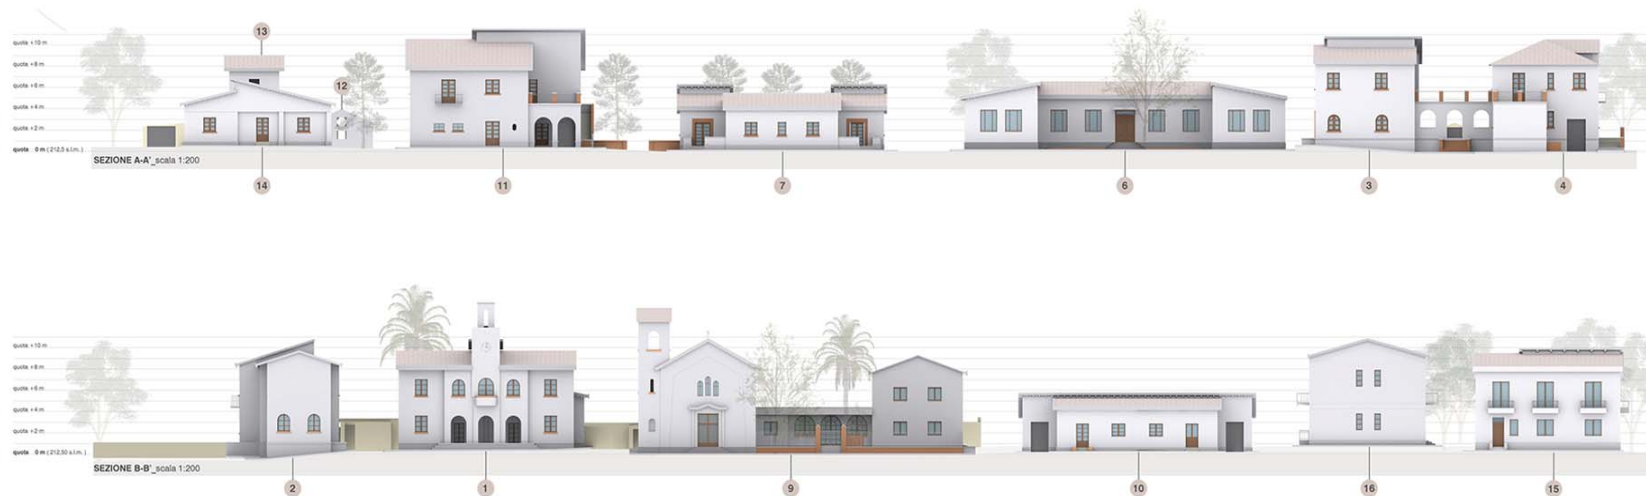
Fig. 11 - La restituzione del rilievo dei fronti degli edifici.

rappresentazione di piante, alzati, sezioni e schematici modelli tridimensionali. La scala prescelta (1:200) ha consentito la descrizione generale dell'intero agglomerato con la distribuzione degli spazi (interni ed esterni), delle dimensioni medie degli elementi (portanti e non portanti), dei collegamenti orizzontali e verticali, nonché l'indicazione dei solai, dei sistemi voltati e delle particolarità specifiche di debolezza (nicchie, cavità, canne fumarie) o irrigidimento locale (speroni, rinforzi murari, elementi monolitici) (figg. 11-12-13). Il 'rilievo materico e costruttivo-strutturale' è stato indirizzato alla lettura complessiva dei materiali e delle tecniche costruttive utilizzate, nonché alla conduzione di uno studio puntuale degli elementi resistenti, finalizzato all'identificazione dello schema strutturale. Esso ha visto la formulazione di specifiche mappature in scala 1:50 dedicate al riconoscimento, alla valutazione della qualità e dello stato di conservazione dei materiali e degli elementi costitutivi, la realizzazione di abachi, l'analisi sistematica e schematica dei telai e delle murature, degli orizzontamenti, delle coperture e delle connessioni (fig. 14). Tutti elementi osservati 'dal di dentro' dal rilevatore (Giuffré, 1993), sia attraverso il rilievo diretto, sia attraverso la predisposizione di

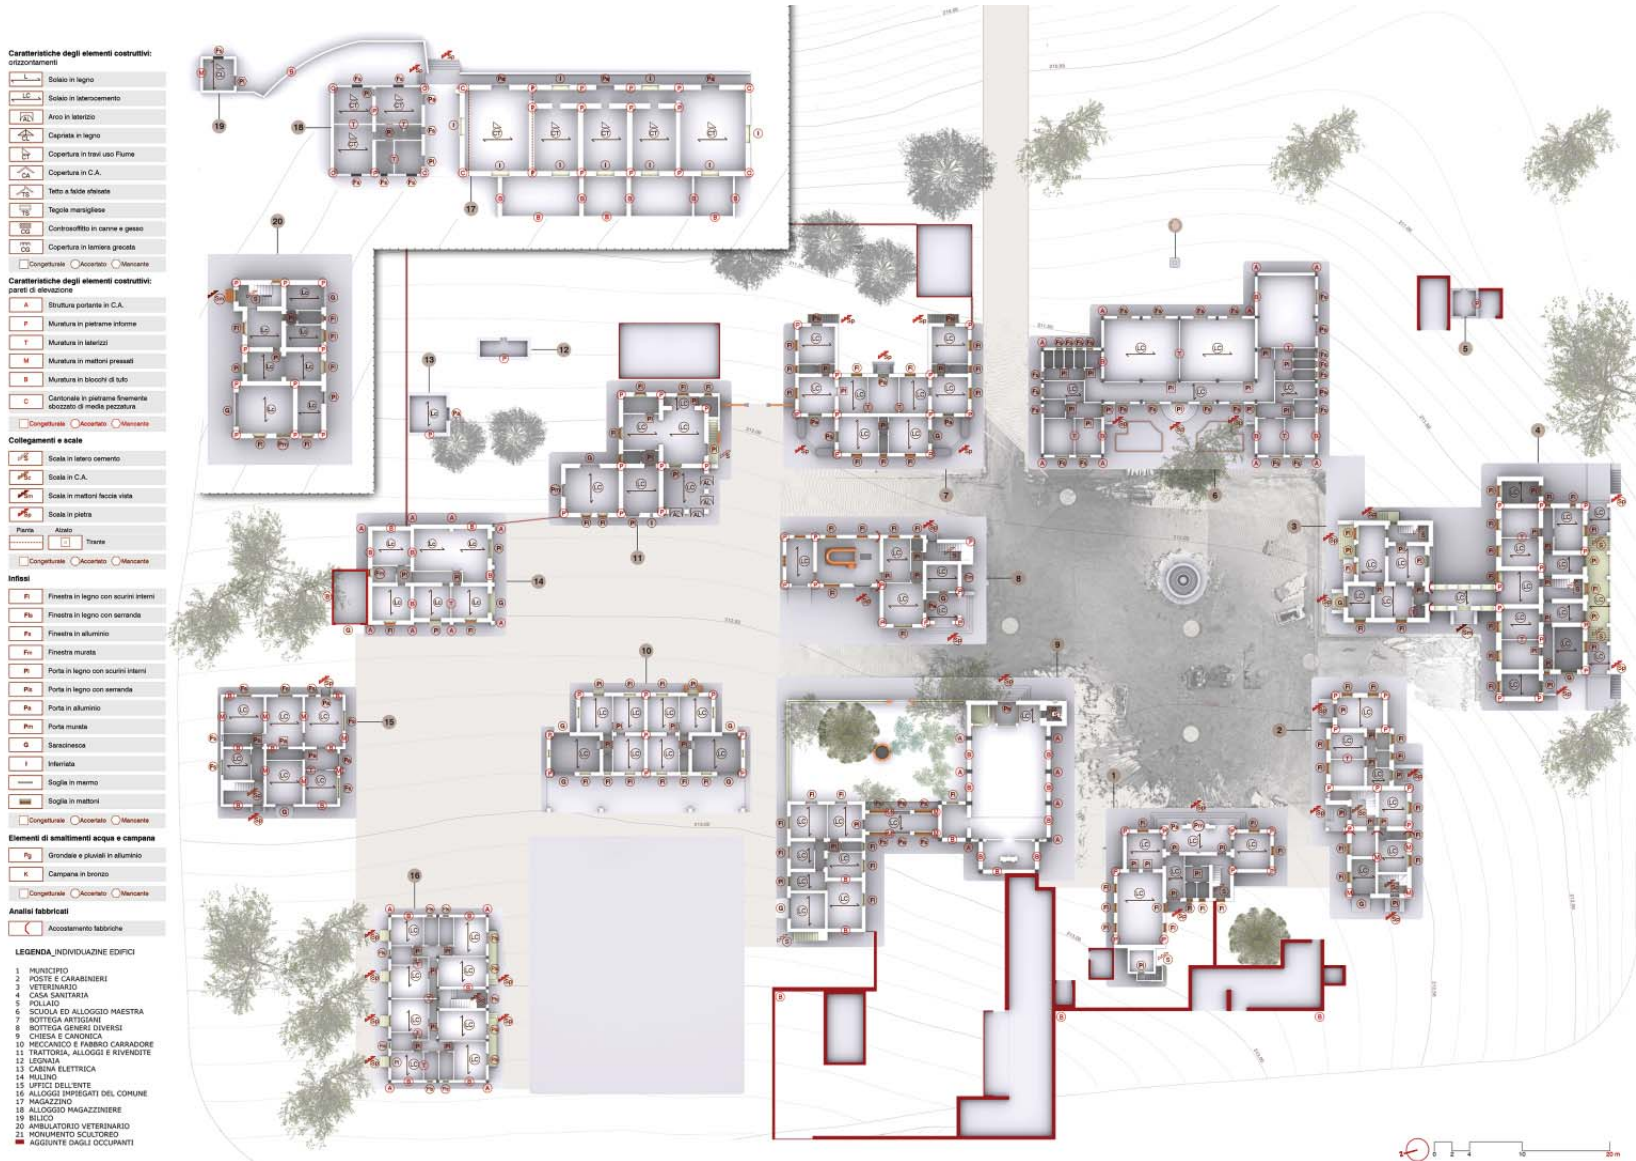
Fig. 12 - La restituzione grafica delle piante del piano terra con indicazione della distribuzione funzionale e delle caratteristiche tecnico-costruttive dell'intero borgo.

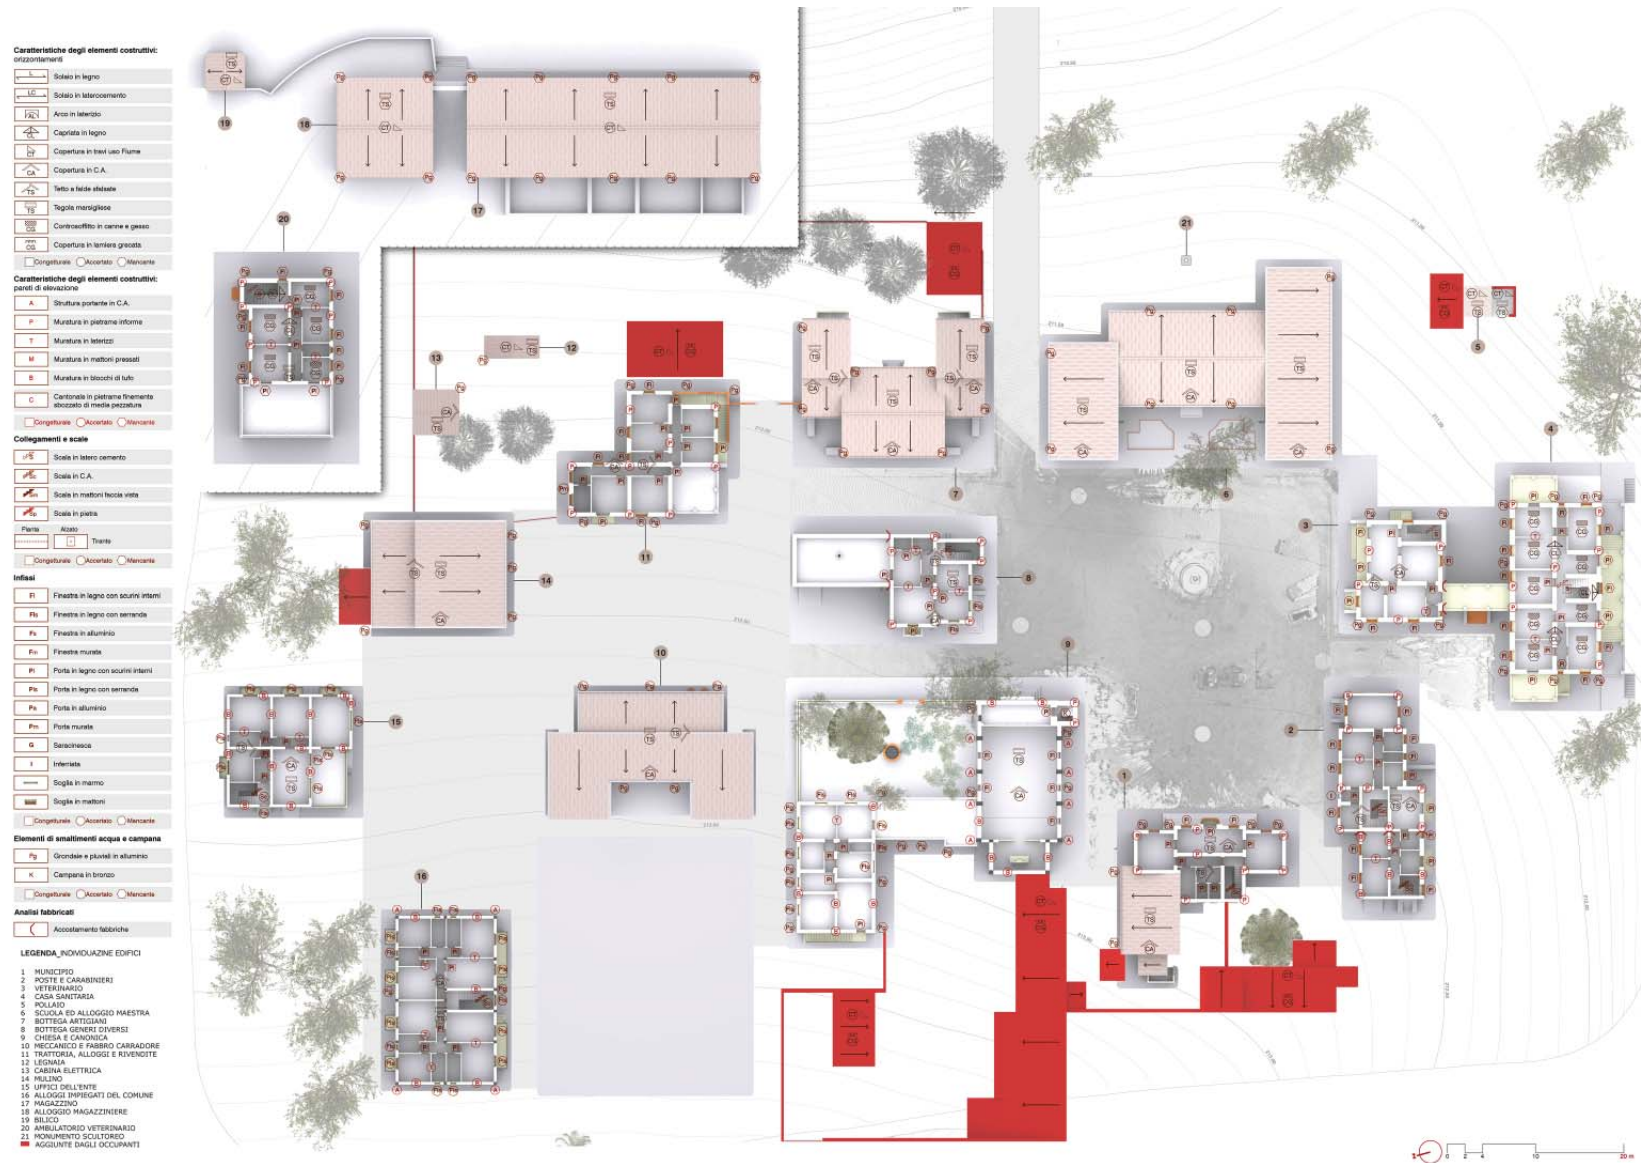
Fig. 13 - La restituzione grafica delle piante del piano primo con indicazione della distribuzione funzionale e delle caratteristiche tecnico-costruttive dell'intero borgo.

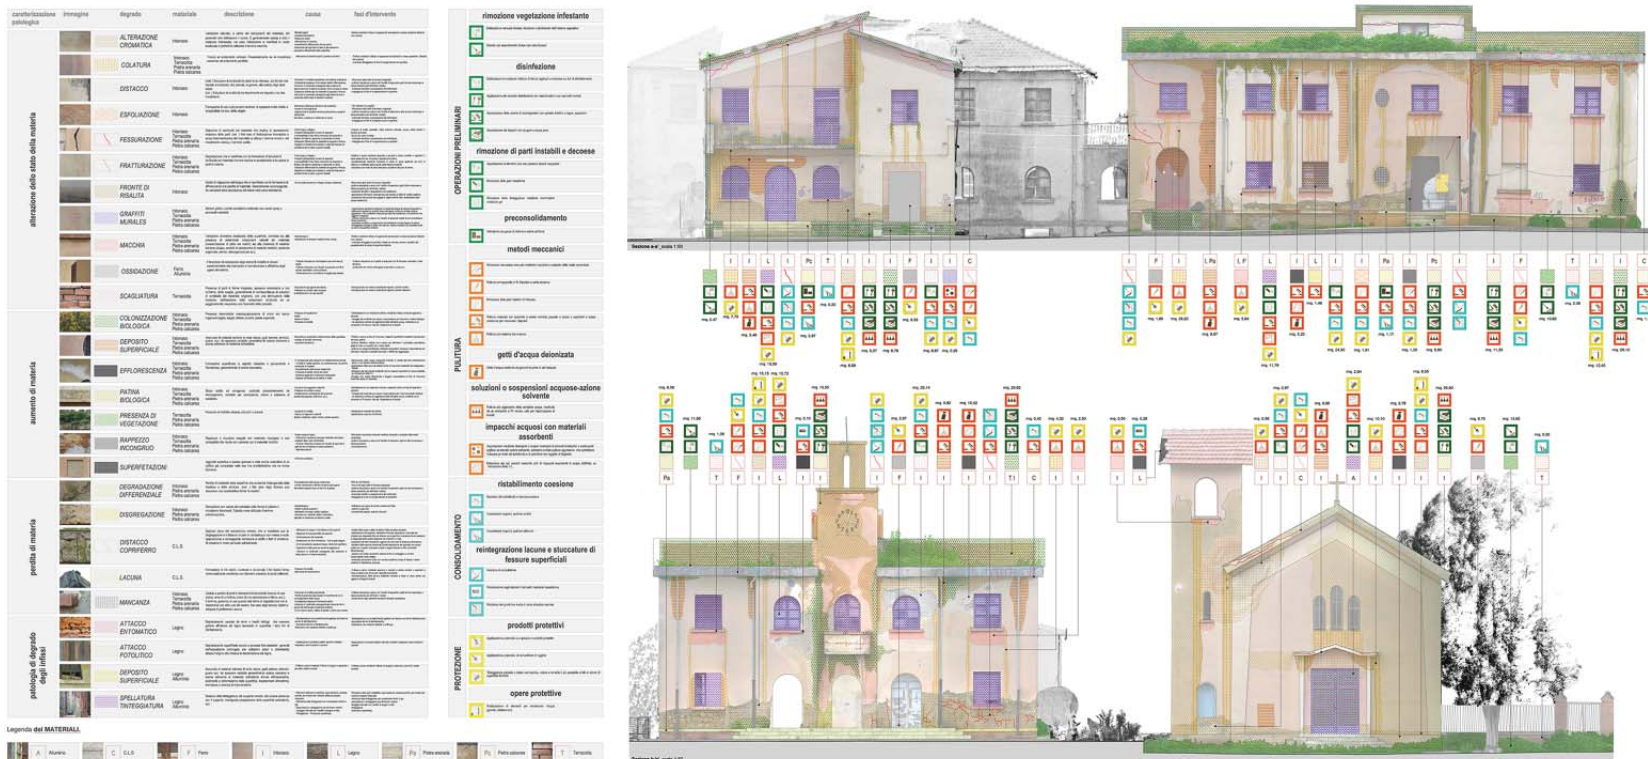
Fig. 14 - Il rilievo materico-patologico con l'indicazione degli interventi conservativi.

piccoli saggi e indagini non distruttive di tipo indiretto (termografia, ecc.) anche al fine di verificarne la corrispondenza con la 'regola dell'arte'.

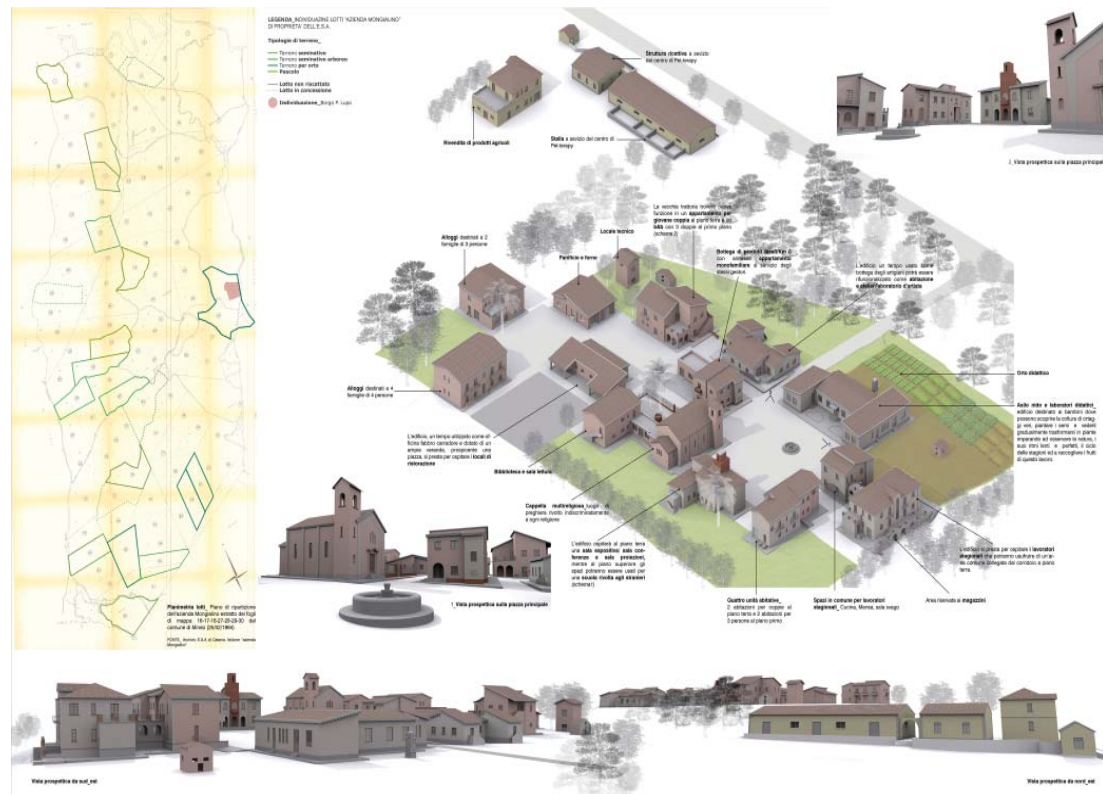
Fig. 17 - Progetto di riuso e funzionalizzazione.
