Firenze: assetto urbano e vulnerabilità sismica

Florence: urban layout and seismic vulnerability

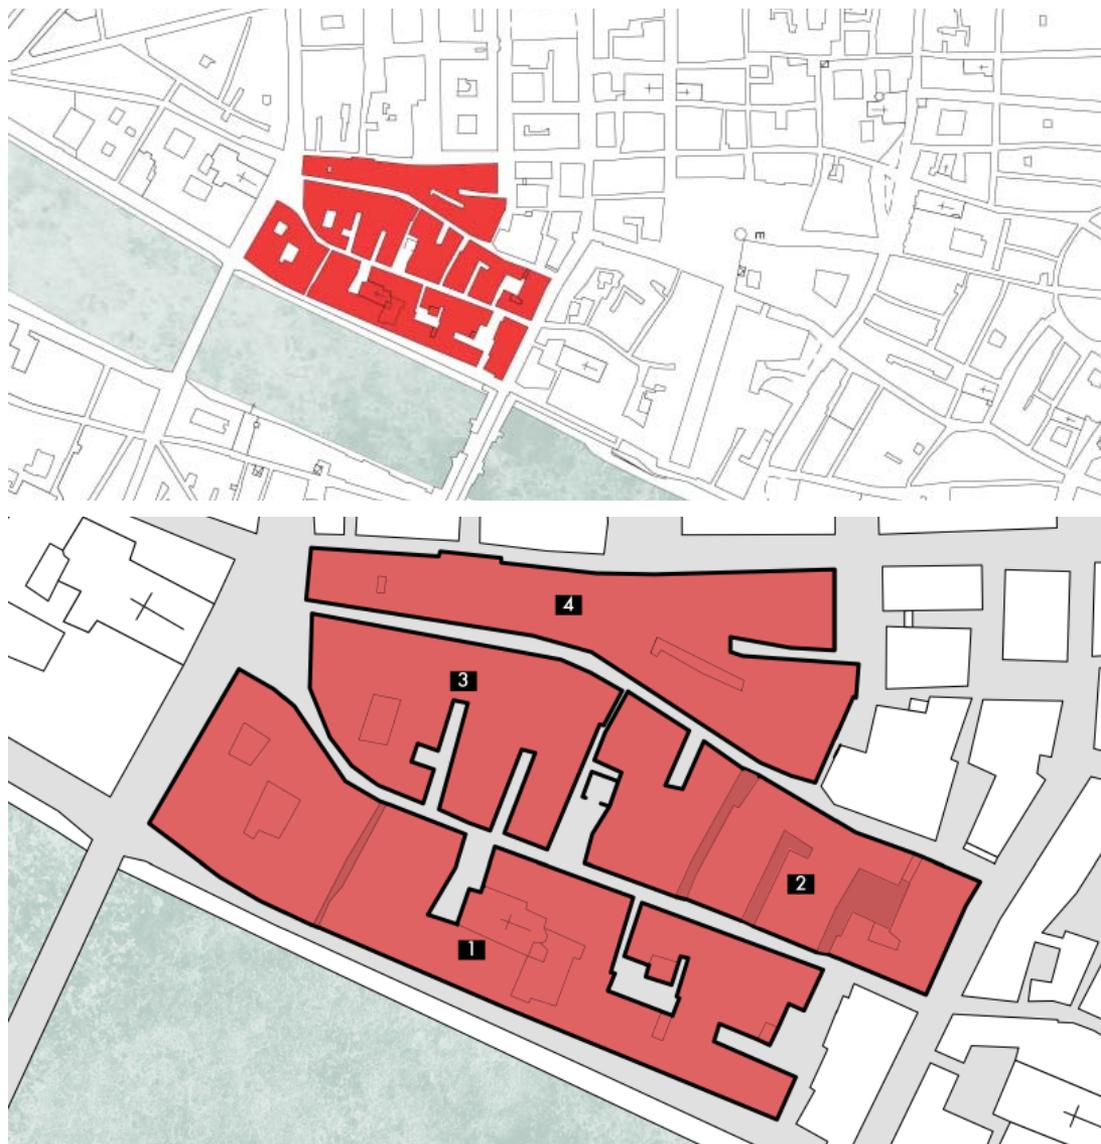
Fig.3 - Area di analisi

Per comprendere come questa metodologia si rapportava a centri storici importanti come quello di Firenze si è scelto di analizzare una piccola area (il Gonfalone della Vipera del quartiere di Santa Maria Novella) tra le più antiche e le più stratificate del centro storico cittadino. Questa zona della città fonda la sua storia intorno alla chiesa dei Santissimi Apostoli di impianto medievale, si sviluppa per tutto il quattrocento con i palazzi Rosselli Del Turco, Spini Feroni, Bartolini Salimbeni, Buondelmonte, ecc., ma risente anche di importanti interventi ottocenteschi nella zona di via di porta rossa e novecenteschi nell'area di via Por Santa Maria (Figg. 2, 3).

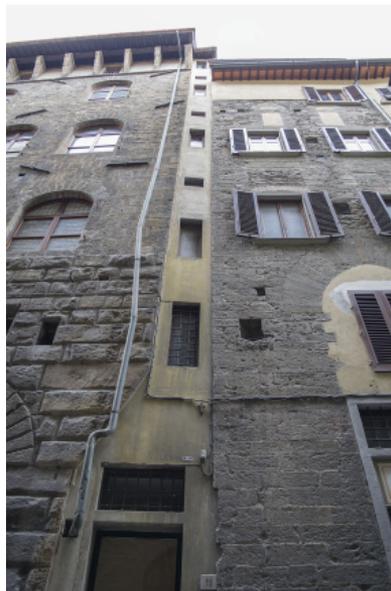
Fig.4 - Suddivisione in aggregati prima delle analisi sul tessuto urbano

Il Gonfalone della Vipera presenta come un *continuum* architettonico fatto di numerose abitazioni, alcune signorili e nobiliari altre popolari ma di elevata qualità edilizia. Se il tessuto insediativo venisse analizzato in maniera acritica l'area di analisi sarebbe divisa solo in cinque aggregati (Fig. 4). Il ridotto numero di aggregati farebbe sì che tutto il gonfalone sia da valutabile come un insieme edilizio unico con tutti i problemi burocratici e tecnici che ne scaturiscono. Nella maggior parte dei casi gli edifici risultano interconnessi strutturalmente tra di loro in quanto costruiti "appoggiandosi" l'uno all'altro e/o risultano connessi da archi di scarico, sottopassi o sovrappassi costituendo di fatto aggregati di elevata estensione. Questo genera numerosi problemi legati alla progettazione degli interventi di restauro delle "parti comuni" che hanno anche un riscontro significativo nella gestione burocratica delle emergenze. Ridurre l'ampiezza degli aggregati significa redigere progetti più adeguati agli organismi architettonici e più confacenti alle esigenze degli abitanti.

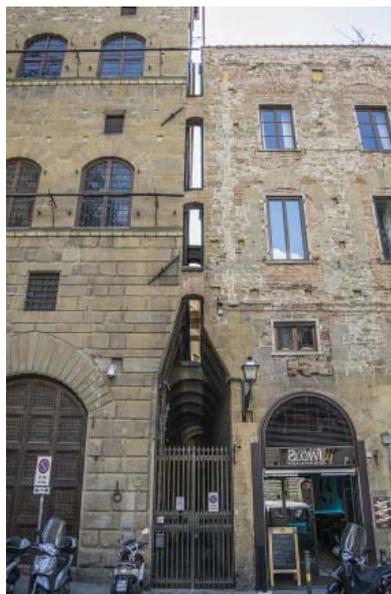
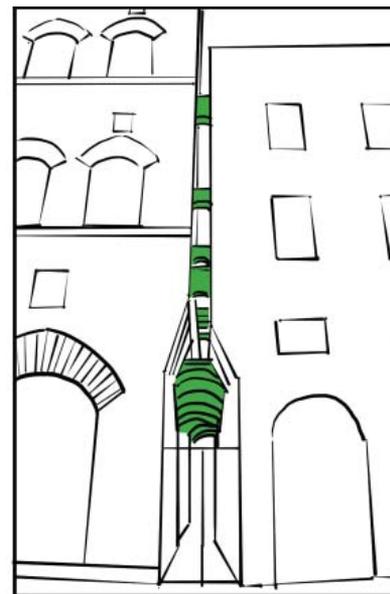
Figg. 5, 6
Analisi dei collegamenti tra i vari edifici

Quando le unità edilizie sono costruite in contiguità non è possibile ipotizzare "tagli degli aggregati" mentre se gli elementi di connessione sono archi o sovrappassi è possibile, leggendo e interpretando la loro natura, suddividere un unico aggregato in più aggregati strutturalmente indipendenti. Gli elementi di connessione presenti nell'area di studio sono stati censiti e raggruppati in quattro categorie principali: la prima si caratterizza per essere un elemento di collegamento realizzato all'interno di un unico edificio; nella seconda tipologia si tratta di elementi che coprono le strade e saturano

spazi urbani connotandosi come superfetazioni; nel terzo caso sono diaframmi o archi di scarico senza la presenza di soprastrutture edilizie; nel quarto caso sono elementi di passaggio ad un solo livello. Nel primo caso si tratta di elementi progettati con evidente continuità tra le strutture, nel secondo caso si tratta di superfetazioni che spesso non presentano ammorsamenti rilevanti e che sono costruite in aderenza creando continuità strutturale ma non solidarietà, nel terzo si tratta di elementi trasversali ai percorsi come archi di scarico e sistemi di chiusura del percorso viario che hanno poche valenze strutturali, ma che sono (soprattutto nel caso di archi di scarico) elementi che dichiarano la non autonomia strutturale degli edifici. Nel quarto caso si tratta di elementi ponti di collegamento di ridotte dimensioni appoggiati sui due edifici a contorno. Nei primi due casi, nonostante le differenze, si tratta di elementi che danno continuità alle strutture e rappresentano elementi di vulnerabilità, infatti nel primo caso la parte centrale del sottopasso può subire danni in caso di sisma dovuti alla mancanza di continuità muraria nella parte bassa, in corrispondenza del sottopasso, nel secondo caso la mancanza di ammorsamenti e l'inserimento tra due edifici ben definiti strutturalmente può creare dei piani di irrigidimento non complanari con gli edifici aderenti, rimane costante il problema creato dalla mancanza di continuità delle murature nella parte bassa. I terzi sono elementi secondari dal punto di vista strutturale e non danno continuità ai comparti, anche se sono separabili solo a seguito di un intervento di riequilibrio dei carichi. I quarti non presentano alcuna funzione strutturale (non servono a differenza degli archi di scarico a redistribuire le spinte interne dei singoli edifici) risultano autonomi e non connessi alle strutture limitrofe (Figg. 5, 6). Valutando solo la prima e la seconda categoria di elementi di collegamento come connessioni strutturali si è potuto discretizzare il tessuto urbano e nel caso del Gonfalone della Vipera si è passati da cinque a dieci aggregati riducendo notevolmente l'estensione dei singoli aggregati e del numero di unità edilizie per aggregato (Fig. 7). Si è utilizzata la suddivisione in aggregati e unità edilizie come base per l'individuazione e la schedatura del gonfalone oggetto di analisi, sviluppare un data base per la gestione del patrimonio edilizio della città che preveda l'individuazione univoca dell'unità e del suo aggregato, che sia costantemente aggiornabile, che dialoghi con la normativa sismica (che usa come el-

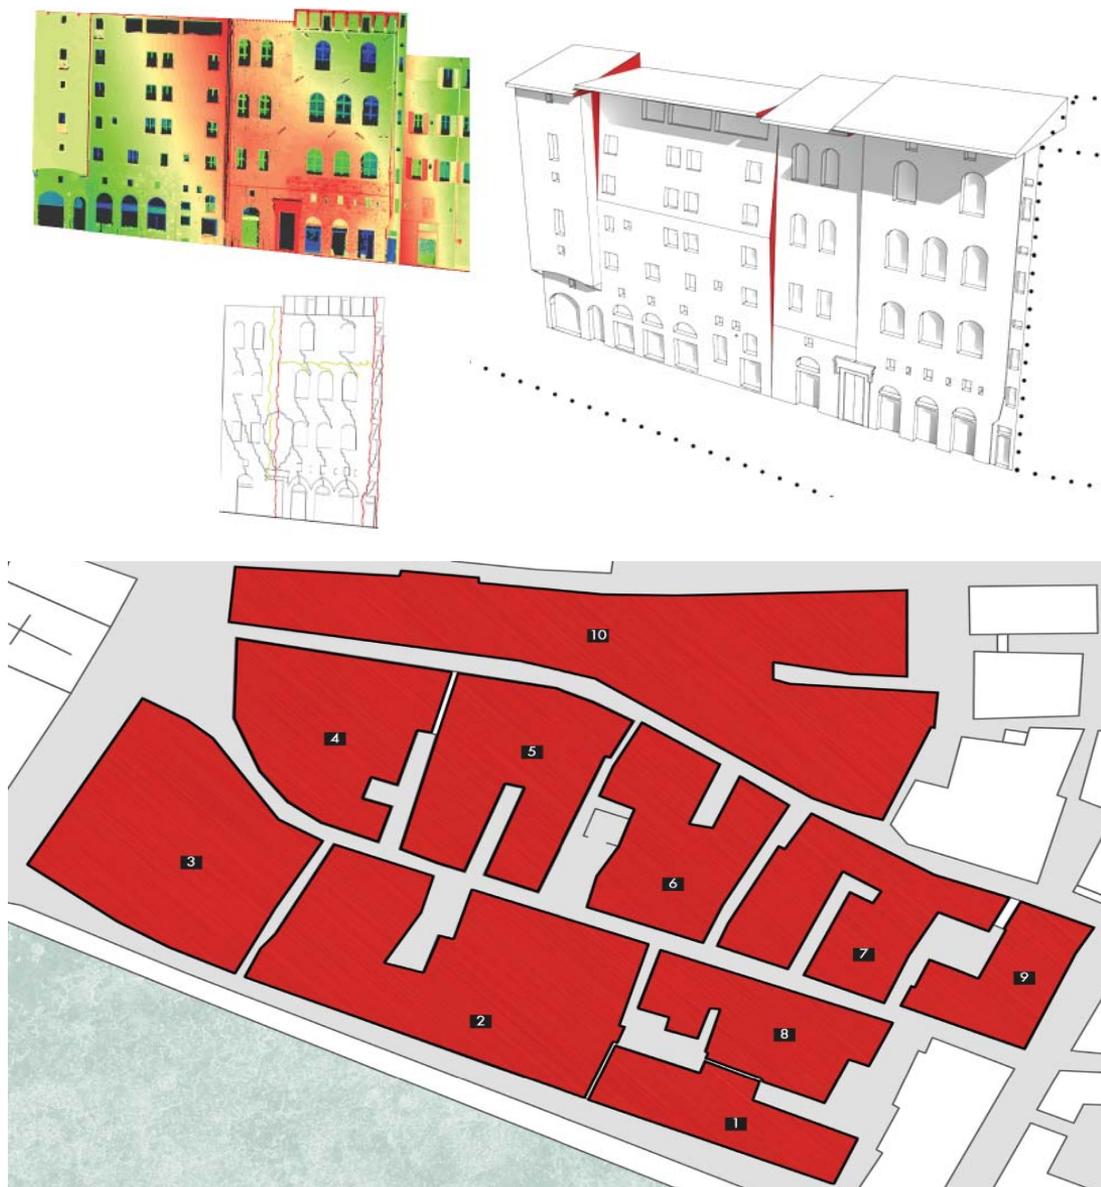
Fig.7 - Suddivisione in aggregati dopo le analisi sul tessuto urbano

Solo a seguito di un attento rilievo architettonico, basato su riprese laser scanner 3D rimontate su base topografica, completata da un'analisi delle elevation map dei fronti dell'area interessata (in relazione a opportuni piani verticali di riferimento), e ad un'accurata analisi costruttivo-strutturale degli edifici è possibile realizzare una suddivisione che aumenti il numero degli aggregati diminuendo il numero delle unità edilizie per aggregato, omogeneizzando i comparti d'intervento.
