**CLAUDIO GALLI**

Miglioramento sismico e ragioni del rilievo critico

Seismic improvement and reasons of incisive survey

Parole chiave: rilievo e consolidamento, rilievo e miglioramento sismico, indice qualità muraria (IQM), chiesa di San Domenico in Ravenna, palazzo Comunale di Mirandola (MO)

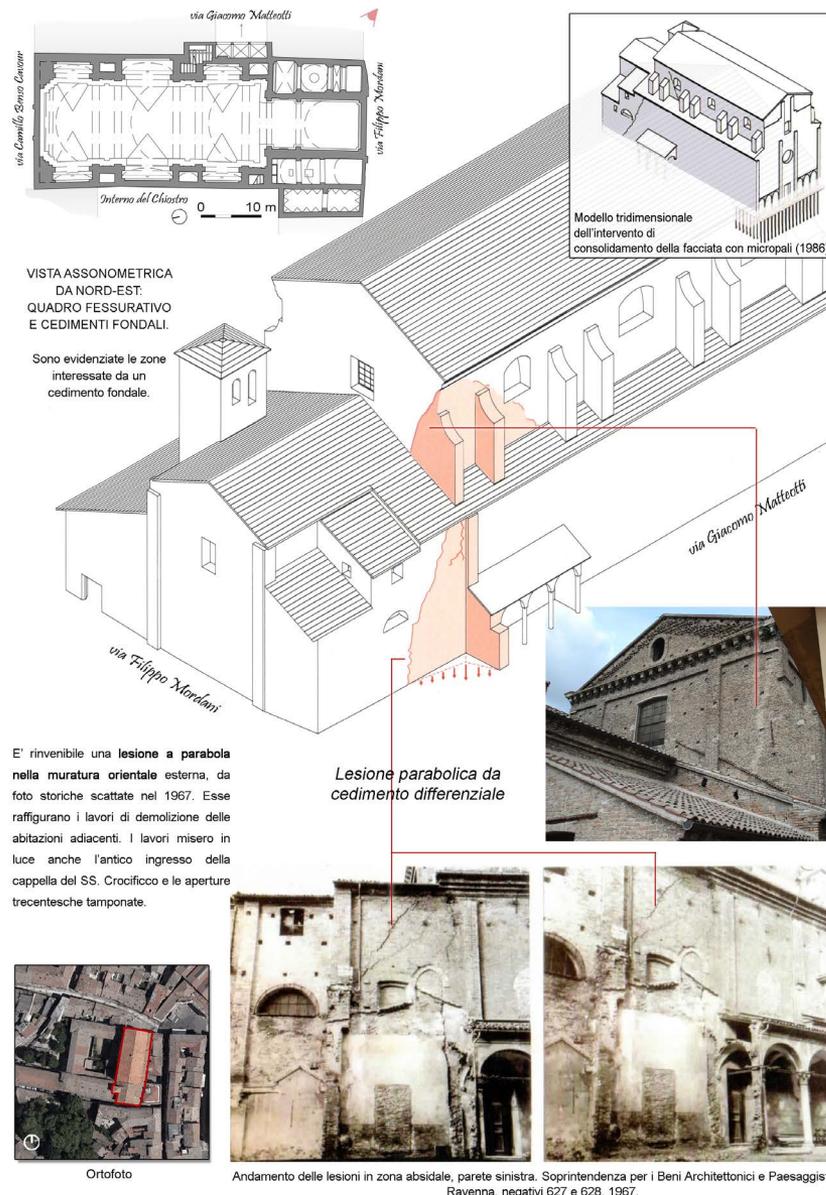
Fig. 1. Rappresentazione tridimensionale delle lesioni delle pareti orientali esterne: la loro formazione è precedente al 1967, anno in cui vennero scattate le foto, e al 1986 anno in cui furono eseguiti i micropali sotto alla facciata e in angolo con essa.

E' rinvenibile una lesione a parabola nella muratura orientale esterna, da foto storiche scattate nel 1967. Esse raffigurano i lavori di demolizione delle abitazioni adiacenti. I lavori misero in luce anche l'antico ingresso della cappella del Ss. Crocefisso e le aperture trecentesche tamponate.

Andamento delle lesioni in zona absidale, parete sinistra. Soprintendenza per i Beni Architettonici e Paesaggistici di Ravenna, negativi 627 e 628, 1967.

In specie nei grafici sono stati registrate le forme delle singole lesioni, l'entità dei cedimenti subiti dalle strutture e sono state indicate, mediante richiami, testimonianze di fenomeni avvenuti nel tempo e rinvenuti per via archivistica (fig. 1).

- lungo la facciata principale e lungo la prima parte della parete sinistra della navata sono stati eseguiti consolidamenti fondali mediante l'esecuzione di micropali (fig. 1).

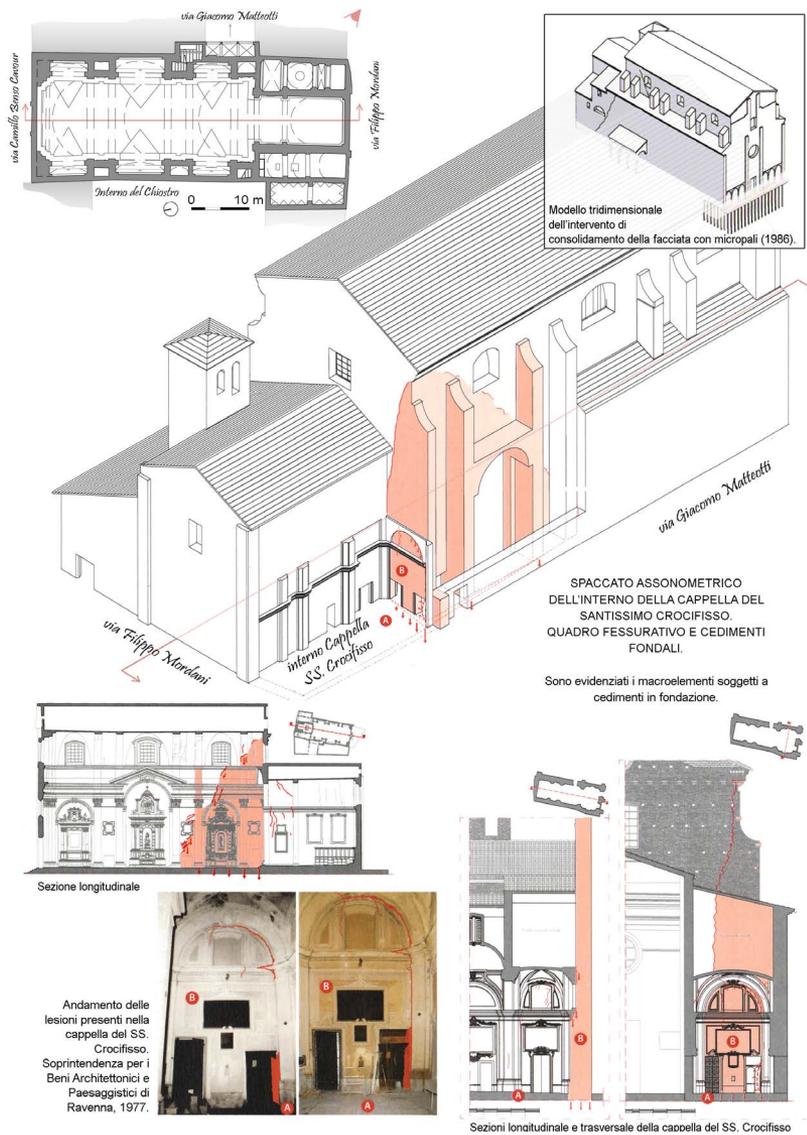
Fig. 2 Lesione parabolica da cedimento differenziale vista dall'interno della cappella del SS. Crocifisso e dall'interno della navata.

- le lesioni sulle murature della navata sinistra hanno andamento parabolico, ad indicare un cedimento di natura differenziale concentrato in corrispondenza della zona costituita dal presbiterio e dalla cappella del Ss. Crocefisso; infatti sulla muratura, in corrispondenza della cappella, sono visibili due rami di parabola contrapposti (figg. 1 e 2);
- nella parete della cappella del Ss. Crocefisso, ortogonale a quella della navata, sono riportati cedimenti fondali della parete di chiusura dell'arco, coi relativi distacchi della stessa parete dall'arco, che sono contraddistinti da frecce di intensità diversa ad indicarne l'andamento crescente verso l'esterno della chiesa (fig. 2);

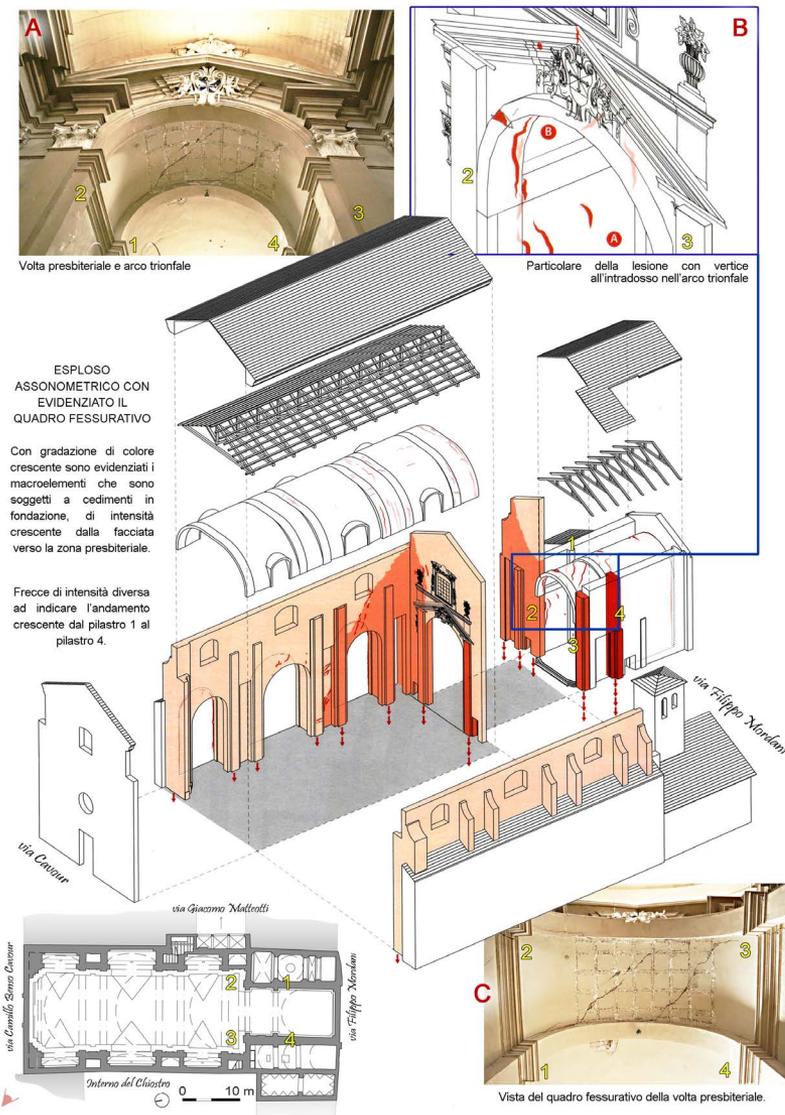
Fig. 3 Rappresentazione qualitativa dei cedimenti differenziali mediante la composizione di un diverso numero di frecce verticali; lesione a cuspidi rivolta verso il basso sul lato sinistro dell'arco di trionfo lesioni diagonali nella volta presbiteriale.

- nell'arco di trionfo, sulla parte sinistra, è presente una lesione a cuspide rivolta verso il basso che indica un cedimento sul piedritto destro e uno stiramento dell'arco nella parte destra (fig. 3);

- nella volta del presbiterio l'andamento diagonale delle lesioni indica un cedimento di grande entità nel piedritto ortogonale alle lesioni stesse, ovvero nel piedritto posteriore destro della volta (fig. 3);

Nei grafici sono state riportate in forma qualitativa le entità dei differenti cedimenti, rappresentati mediante la composizione di un diverso numero di frecce verticali rivolte verso il basso in base all'entità del cedimento stesso (fig. 3).

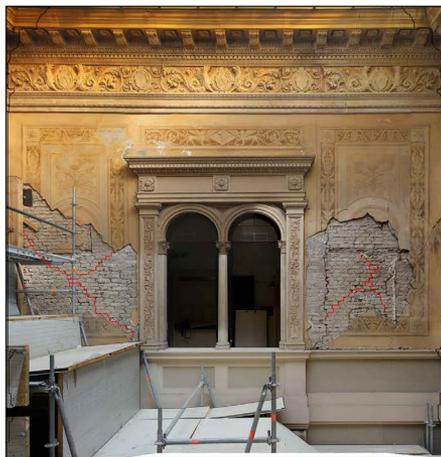
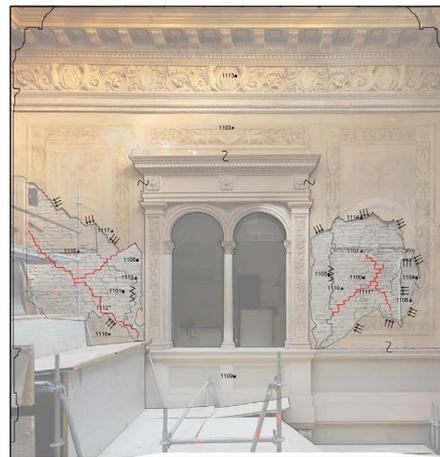
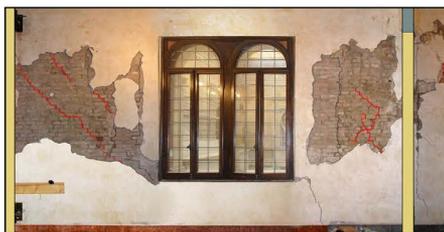
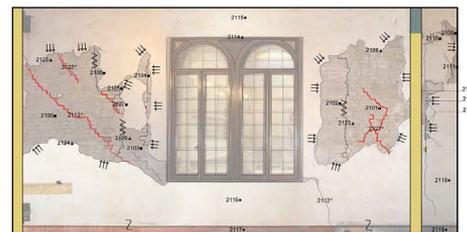
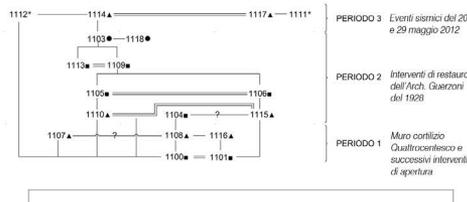
Fig. 4. Analisi stratigrafica in elevato e diagramma di Harris per individuare le relazioni fra le singole unità stratigrafiche che compongono il palinsesto murario.

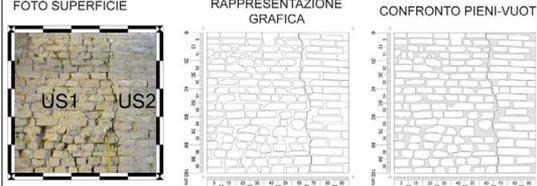
Scheda 1

DESCRIZIONE
US1: Muratura in mattoni pieni. Muratura realizzata con mattoni di varie dimensioni anche molto diverse tra loro; tessitura muraria non regolare; filari orizzontali e sfalsamento dei giunti verticali approssimativo.
US2: Muratura in mattoni pieni. Muratura realizzata con mattoni di dimensioni circa uguali; tessitura muraria regolare; filari orizzontali e sfalsamento dei giunti verticali corretto; posa posteriore all'US1.
Caratteristiche della malta
US1: Malta di argilla di scadente qualità, incoerente, zeppe assenti
US2: Malta di calce, di migliore qualità, coesa e priva di zeppe

UNITA' STRATIGRAFICA 1

Azioni	Verticali	Fuori piano	Nel piano
IQM	3,5	2,8	2,1

Categoria	B	C	C
Parametri meccanici	L [N/cm²]	E [N/mm²]	T [N/cm²]
MIN-MAX	200-340	1000-1450	3-4,5

In specie, la rappresentazione sintetica dei risultati ottenuti avviene tramite schede (scheda n.1) in cui sono riportate le foto ravvicinate della muratura e in cui vengono analizzati i parametri della muratura stessa ove, per comodità, si riporta anche il valore finale della IQM, ricavato mediante singole tabelle anch'esse redatte in formato elettronico (scheda n.2).

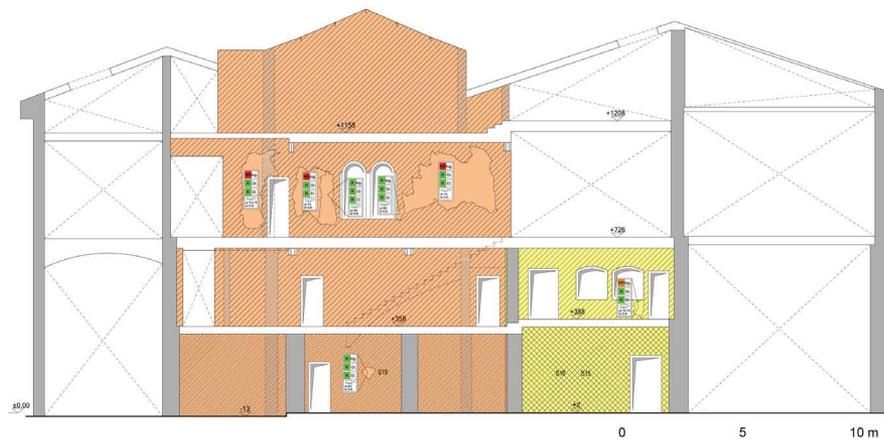
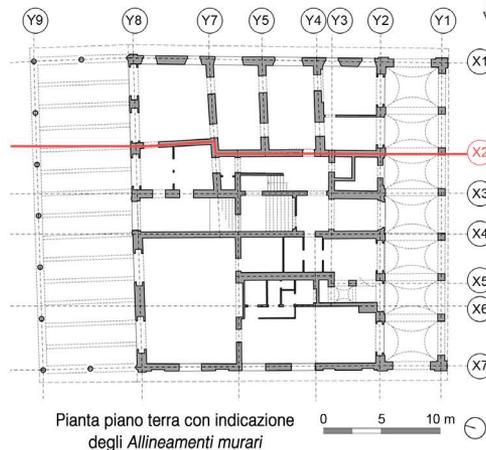
ALLINEAMENTO MURARIO X2

STRATIFICAZIONI MURARIE:

Individuazione della parte effettivamente portante

- Muratura piena
- Tamponatura 1: mattone pieno + isolante + laterizio forato (sp. 3-4 cm)
- Tamponatura 2: mattone pieno + isolante + laterizio forato (sp. 6-8 cm)
- Tamponatura 3: mattone pieno + laterizio forato + isolante + laterizio forato + isolante
- Tamponatura 4: mattone pieno + laterizio forato (sp. 20-25 cm)

Fig. 5. Studio e rappresentazione delle caratteristiche materico-costruttive dei singoli allineamenti murari per individuare le aree resistenti.

Il lavoro eseguito sulle murature portanti dei singoli vani è fondamentale per costruire gli *allineamenti murari*, sezioni che rappresentano le continuità murarie portanti utili per descrivere il modello resistente (fig. 5). Lo studio è proseguito ulteriormente nel senso della ricerca di un indice in grado di esprimere le connessioni esistenti fra muri: l'Indice di Qualità di Connessione Muraria, ossia la definizione, espressa sempre in lettere, della classe di appartenenza delle connessioni fra muri ortogonali o muri in prosecuzione fra loro. Questo nuovo indice è risultato necessario al fine di stabilire con certezza il modello reale tridimensionale di comportamento. Tale modello contiene le varie classi di

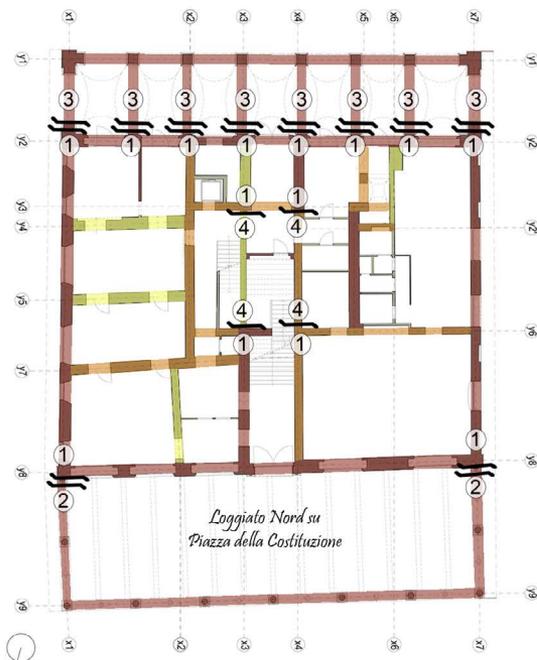
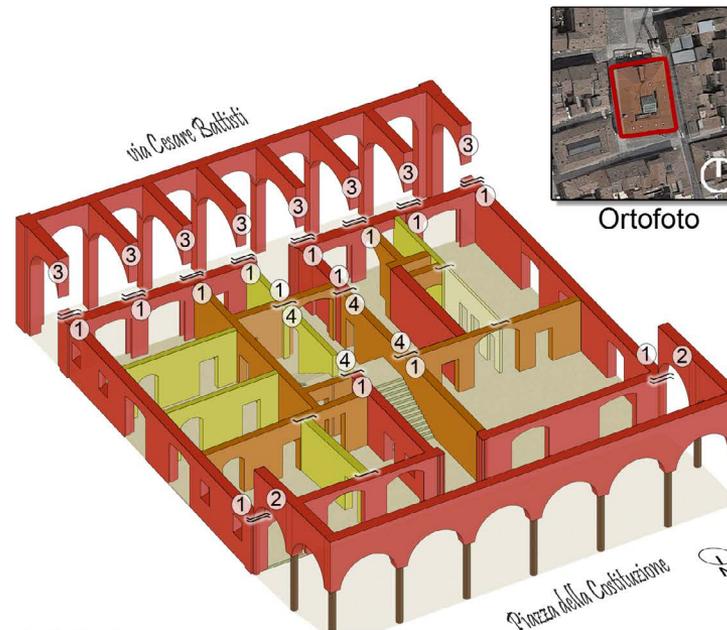
PIANO TERRA

Fig. 6 Studio preparatorio per la definizione dell'Indice di Qualità di Connessione Muraria (IQCM) mediante l'analisi degli spessori dei muri, della presenza di disconnessioni murarie e dei rapporti temporali intercorrenti fra i pannelli murari.

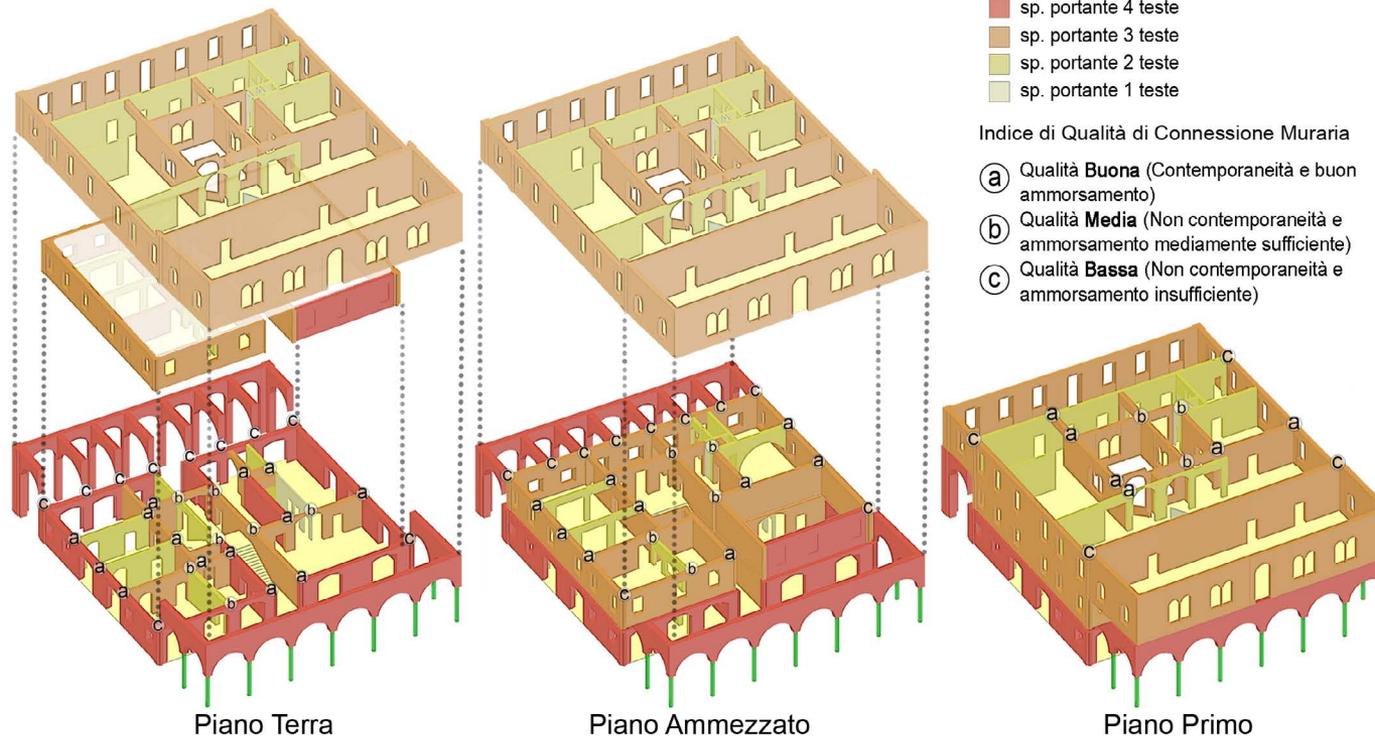
INDICE DI QUALITA' DI CONNESSIONE MURARIA (IQCM)

Fig. 7. Rappresentazione qualitativa dell'Indice di Qualità di Connessione Muraria (IQCM), mediante l'utilizzo di lettere che recepiscono i criteri studiati nella tavola precedente.

connessione, espresse mediante tre lettere, a seconda della qualità buona, media o bassa di connessione, che vengono graficate per ogni piano sui disegni tridimensionali i quali rappresentano lo schema portante della fabbrica (figg. 6 e 7). Un ultimo passaggio grafico, che costituisce il primo obiettivo della ricerca, è quello di riassumere i contenuti della IQM e della IQCM in un'unica tavola al fine di avere una visione globale del sistema, e poter accedere anche ad informazioni localizzate e di dettaglio.
