La documentazione per il restauro dell'architettura complessa e stratificata. Lettura e interpretazione di segni sulle superfici murarie come tracce della storia trascorsa delle trasformazioni avvenute

Documentation for the Restoration of complex and stratified Architecture. Reading and Interpretation of signs on the wall surfaces as traces of past history and its transformations

Si portano ad esempio delle elaborazioni svolte su un'architettura storica, la Casa dei Cavalieri di Rodi al Foro di Augusto, in cui le trasformazioni edilizie, distribuite in un arco temporale estremamente esteso, hanno dato luogo a stratificazioni articolate e difficili da decifrare.

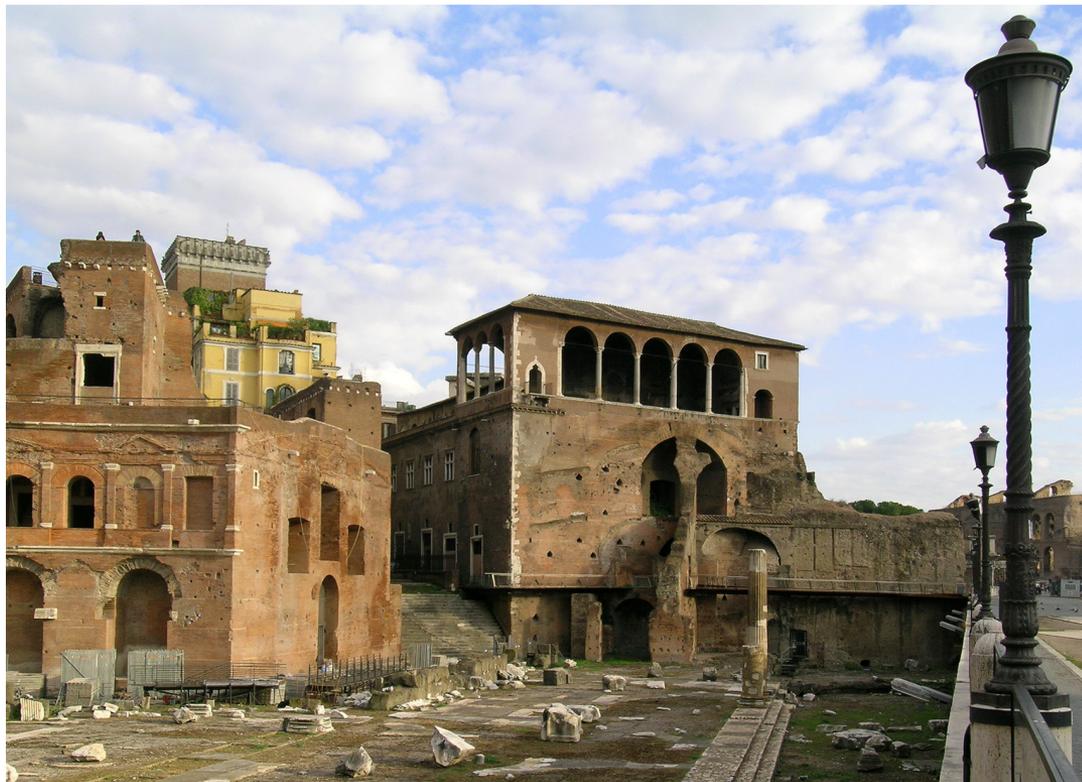
Fig. 1. La Casa dei Cavalieri di Rodi nel contesto dell'area archeologica dei Fori imperiali.

oggetto di una significativa ripresa degli studi alla luce degli scavi avvenuti recentemente (fig. 1). La morfologia e l'aspetto dell'edificio si sono modificati nel tempo, così come la funzione e la denominazione. La Casa stessa è oggetto di un importante dibattito in atto con l'obiettivo principale di renderla oggetto di una riqualificazione globale, oltre che di un restauro conservativo: modificarne la funzione per poterla rendere, in qualche modo, pienamente fruibile dalla comunità (2).

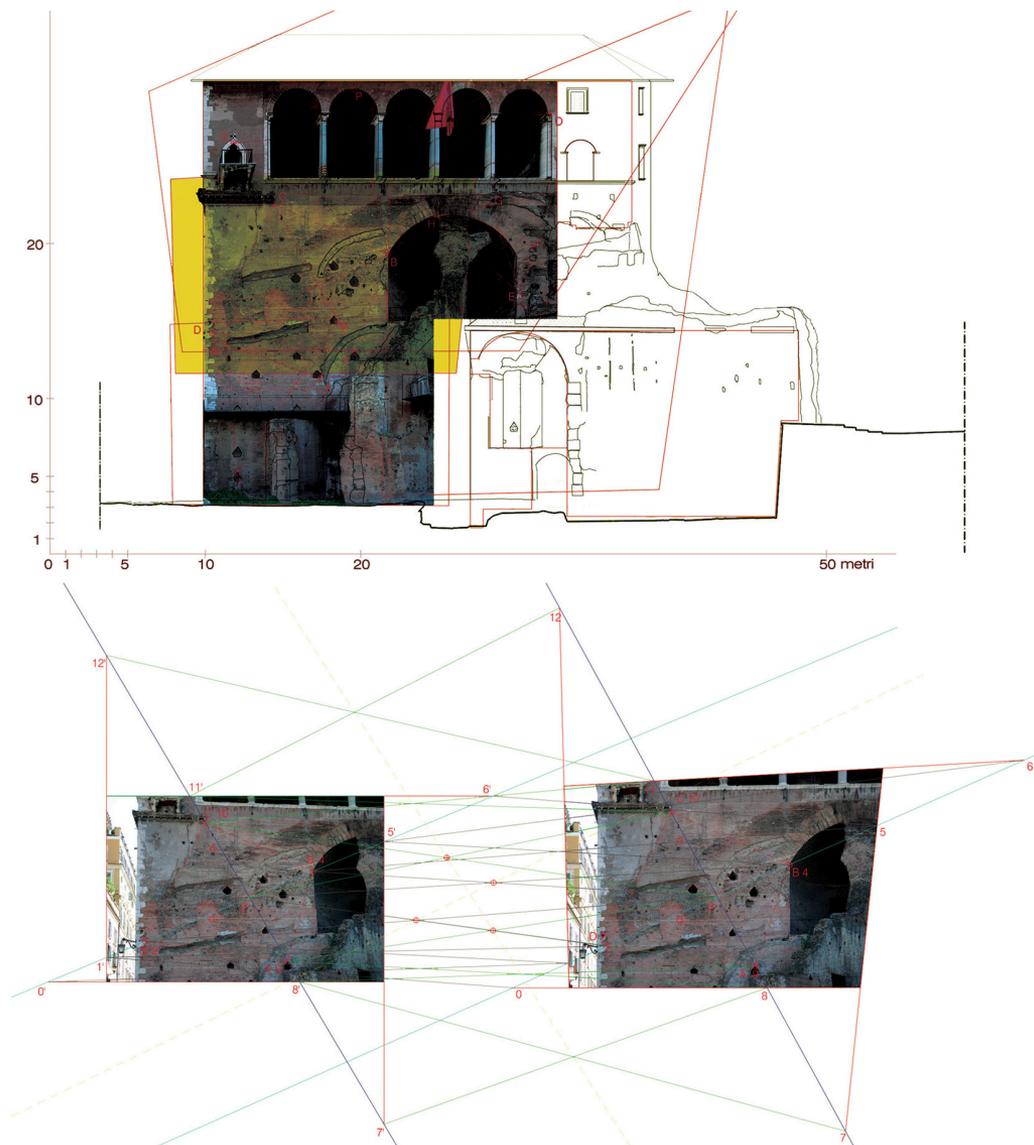
Figg. 3-4. Fotoraddrizzamento proiettivo. In alto il montaggio dei quattro fotogrammi raddrizzati per completare la parte piana della parete. In basso a titolo esemplificativo il procedimento eseguito su uno dei fotogrammi.

Esistono diversi metodi per eseguire i raddrizzamenti fotografici. In questa occasione ne è stato impiegato uno di tipo proiettivo, che utilizza la relazione omologica che si viene ad instaurare tra due figure piane, appartenenti ai due piani dell'immagine - in prospettiva (quella relativa alla fotografia) e in vera forma (quella del rilievo) - costruite unendo quattro punti noti del prospetto (figg. 3-4). Il procedimento mira a individuare la sagoma che dovrebbe avere il fotogramma per inquadrare perfettamente l'immagine prescelta raddrizzata. Il rilievo della parete è stato eseguito e restituito tramite un'integrazione di dati provenienti dalla topografia e dalle scansioni laser. Su di esso sono state individuate le aree piane da raddrizzare e i punti noti, dunque i quadrilateri e le relative diagonali, per ciascun fotogramma. Dopo aver individuato la distorsione dell'immagine sulla sagoma individuata attraverso l'uso della relazione proiettiva, avendo utilizzato quattro fotogrammi raddrizzati su un unico prospetto, si è reso necessario correggere l'esposizione per ottenere un risultato cromatico adeguato (10).

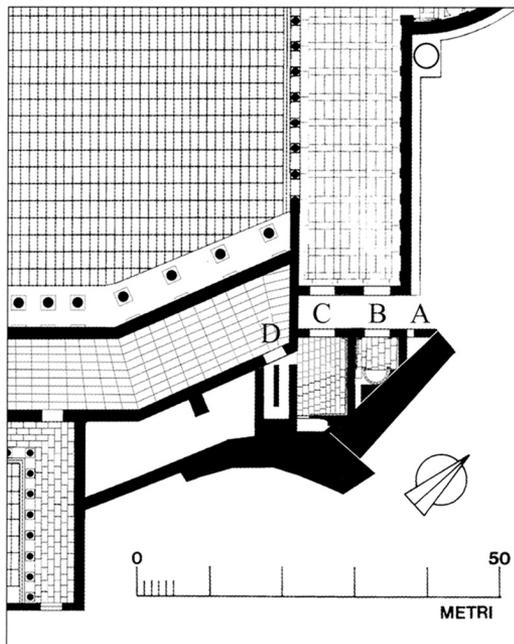
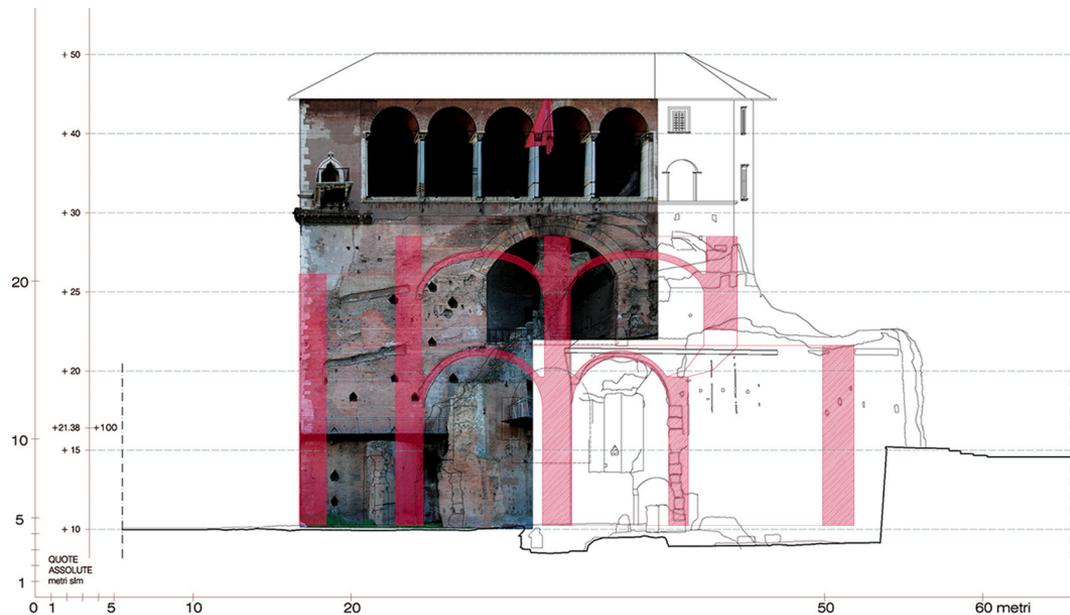
Figg. 10-11. Disegni di Roberto Meneghini e Elisabetta Bianchi: pianta e sezione degli ambienti addossati in epoca traiana alla Terrazza Domiziana (da Meneghini, 2009, pp. 114-115).

si sono appoggiate delle strutture murarie, presumibilmente gli elementi di testata del portico orientale del Foro di Traiano. Queste strutture hanno modificato il progetto originario domiziano e attualmente persistono nella parte bassa della parete, obliterando il prospetto in molte sue parti (figg. 10-14).

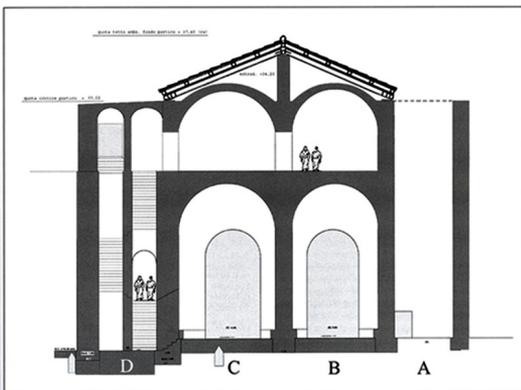
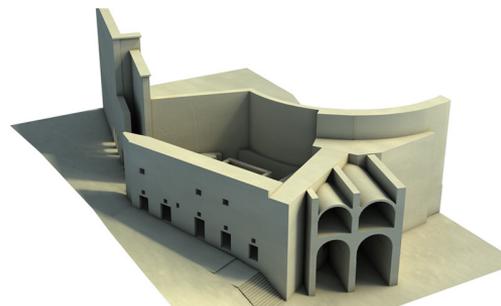
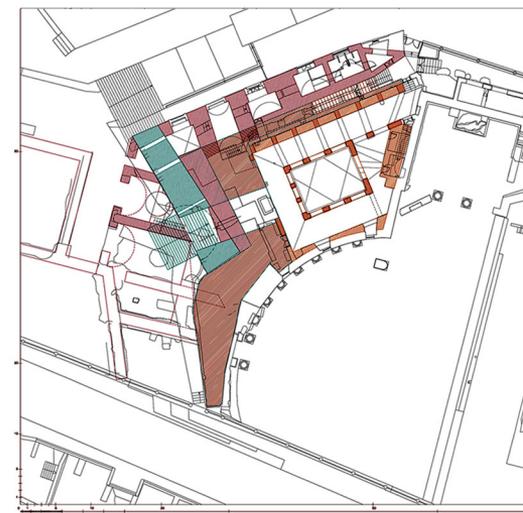
Figg. 12-14. Fase traiana. Traduzione sul rilievo attuale delle considerazioni svolte nel tempo riguardo alle fasi costruttive dell'edificio. In alto prospetto con fotoraddrizzamento della parete e ricostruzione dell'impronta delle strutture addossate sulla base dei riferimenti e delle tracce impresse nella muratura; in basso pianta e modello tridimensionale ricostruttivo.

Al momento della fondazione della struttura muraria, datata - per la presenza di bolli laterizi nella muratura - in epoca domiziana, si trattava probabilmente della testata di una piazza, con ingresso e scalinate, su due livelli con terrazza soprastante. Secondo questa ipotesi la parete ospitava un ninfeo o la parte terminale di un acquedotto (data la presenza di numerose bocchette pentagonali collegate a delle canalizzazioni interne al muro, che giustificano il suo ampio spessore). I dati metrici acquisiti nell'attuale rilievo sono stati elaborati confrontandoli con gli studi interpretativi e ricostruttivi redatti da Italo Gismondi (figg. 5-6) e quelli più recenti condotti sulla parete, in particolare da Roberto Meneghini ed Elisabetta Bianchi (11). Attraverso l'elaborazione della nuvola di punti è stato possibile evidenziare il prospetto nella sua configurazione originaria, e ipotizzare una ricostruzione metrica delle aperture nella parete, determinare la quota di partenza della scalinata monumentale proposta da Gismondi, e individuare la successione delle numerose aperture per la fuoriuscita dell'acqua (figg. 7-9). Il fotoraddrizzamento mette in evidenza la tessitura muraria della parete nel suo sviluppo piano, piuttosto uniforme, ma con degli evidenti interventi di restauro tesi alla ricomposizione e integrazione della muratura in alcuni punti dove, in diverse epoche, erano state create delle interruzioni per bucatore o alloggiamenti di ulteriori strutture ad essa accostate. L'importante restauro intervenuto sull'edificio ad opera di Guido Fiorini, iniziato dopo i lavori di liberazione dei Fori imperiali (e della Casa) e terminato nel 1946 ha mirato ad una ricomposizione formale della parete, lasciando però in evidenza delle imponenti impronte arcuate. Sullo spesso muro di epoca domiziana

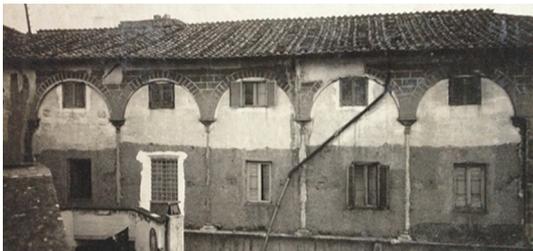
Fig. 15. Immagine della loggia con le arcate murate quando era parte del Convento della SS. Annunziata (Archivio Centrale dello Stato - Fondo Fiorini).

Nella seconda metà del XV secolo è stata edificata la loggia ad arcate su colonne a coronamento della Terrazza Domiziana. In seguito, e fino ai lavori di liberazione, la Casa di Rodi e il suo contesto adiacente sono stati interessati da un progressivo addensarsi del tessuto urbano e di un uso massiccio delle architetture. Un edificio in particolare era sovrapposto alle strutture traiane e addossato sulla parete in esame. Il fotoraddrizzamento sulla fotografia storica, pur se parziale, scattata nel 1930 (12), dunque subito dopo la demolizione della struttura addossata, mette in relazione la tessitura muraria prima e dopo il restauro. Si evidenziano così tutte le parti demolite e ricomposte, riconoscibili sul prospetto odierno della parete (figg. 15-20).

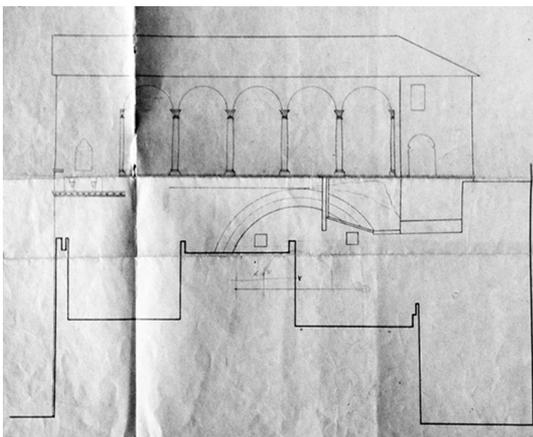
Fig. 17. Disegno della Casa di Rodi con indicazione in sezione degli edifici addossati poco prima dei lavori di liberazione. (Archivio Centrale dello Stato - Fondo Fiorini).

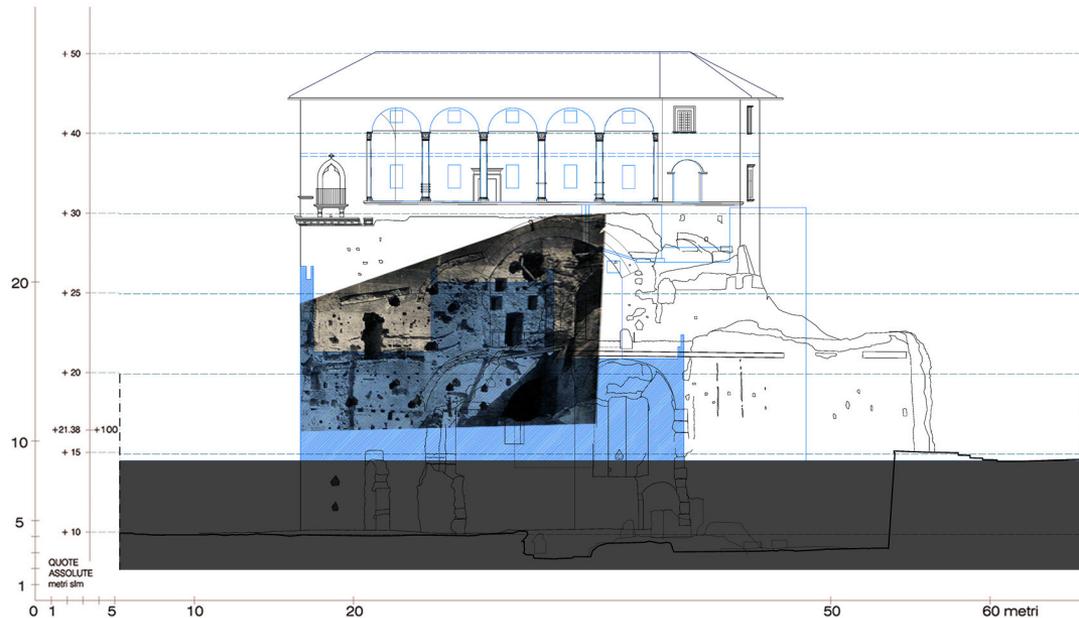
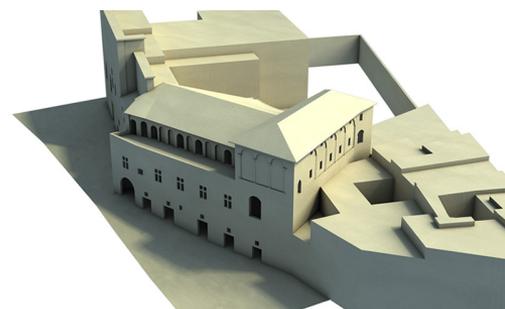
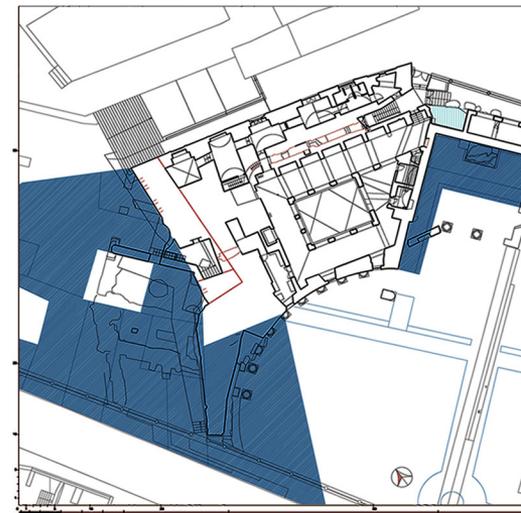
Fig. 18-20. Fase post-rinascimentale e moderna. Traduzione sul rilievo attuale delle considerazioni svolte nel tempo riguardo alle fasi costruttive dell'edificio. In alto prospetto con fotoraddrizzamento di una foto storica scattata subito dopo i lavori di liberazione dall'edificio addossato e prima del restauro di ricomposizione della struttura muraria di Fiorini (1946); in basso pianta e modello tridimensionale ricostruttivo.

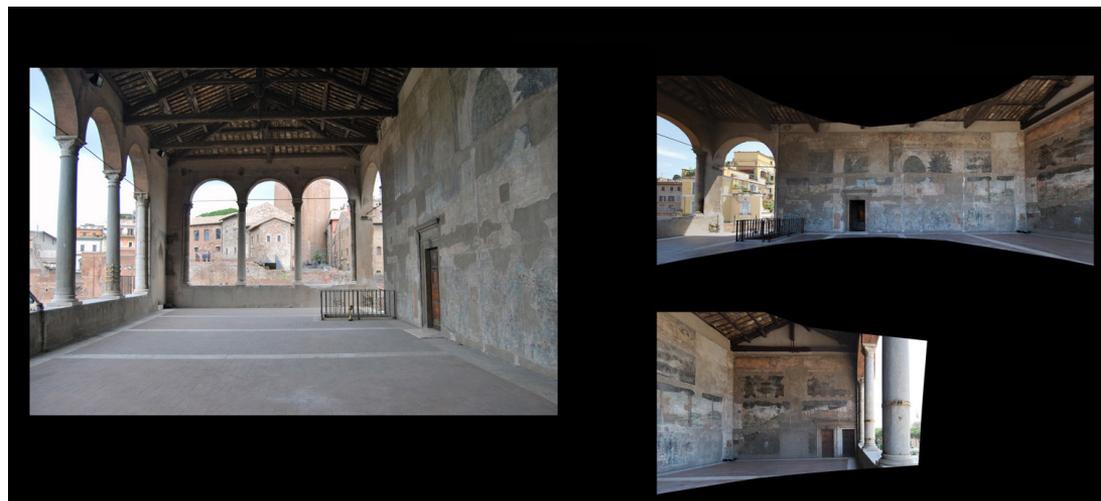
Figg. 21-22. A sinistra un'immagine odierna della loggia rinascimentale. A destra foto panoramiche rettilineari delle pareti affrescate (PT GUI).

La documentazione dell'affresco interno alla loggia rinascimentale (13) (fig. 21-22), a coronamento della terrazza domiziana, è stata realizzata con foto panoramiche rettilineari da cui sono state estratte delle rappresentazioni fotografiche piane dei due fronti murari affrescati (il software utilizzato per il warping e blending delle immagini è PT GUI), utili alla comprensione del rapporto tra pareti dipinte - inclusa la rappresentazione dell'architettura - e struttura architettonica vera e propria della loggia, essendo dette immagini in relazione con il rilievo complessivo della Casa. Nell'indagine sull'affresco, poiché attualmente staccato dalle pareti, non è stato possibile ese-

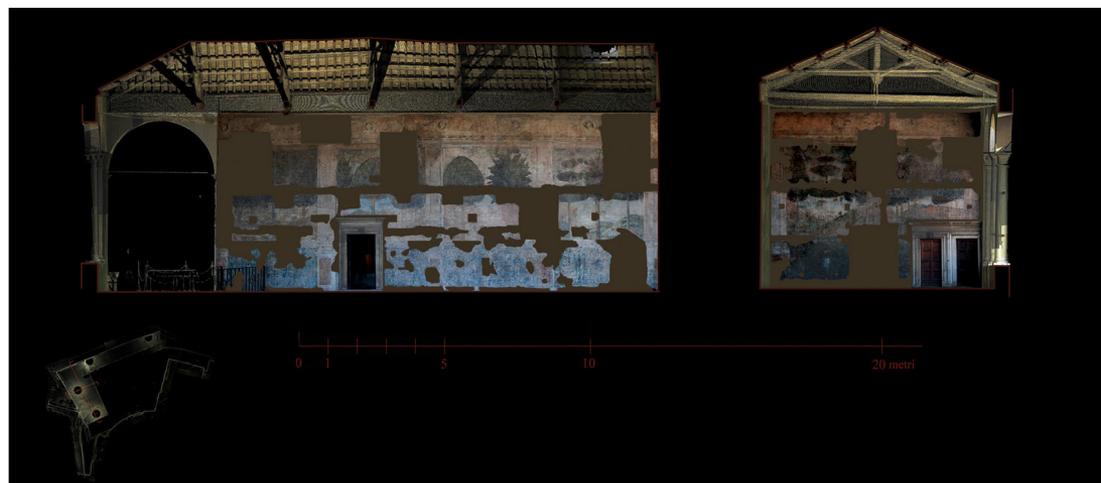
Fig. 23. Indagine sulla consistenza delle lacune degli affreschi. Rimangono tracce evidenti di un uso intensivo della loggia quando era parte del Convento.

guire indagini più approfondite sulle sue condizioni di degrado - attraverso la riflettanza come dato proveniente da nuvole di punti dense, né attraverso indagini termografiche. Ciononostante è stato possibile determinare l'effetto delle interruzioni sul tessuto figurativo dell'affresco causate da gravi mancanze, reintegrate in massima parte da intonaco neutro, comunque dotato di una sua cromaticità. Le lacune sono mancanza di immagine, ovvero sospensione del costruito narrativo dell'affresco, ma anche, e soprattutto, una nuova figurazione che si sovrappone a quella precedente, a volte pesantemente, diventando prevalente (14) (fig. 23). Gli interventi di restauro sull'affresco sono stati diversi e di differente natura nel tempo, a partire dalla sua scoperta negli anni Trenta (15), ed esso non gode di ottima salute, essendo perennemente esposto agli agenti atmosferici. Di certo le gravi lacune che si possono denotare sono da attribuire all'uso intensivo della loggia - nella quale è stato costruito un solaio intermedio - quando la Casa e le strutture adiacenti erano di pertinenza del Convento della SS. Annunziata (dal XVII sec. e fino ai lavori di liberazione dei Fori degli anni Venti e Trenta del Novecento).
