Dal rilievo del danno sismico al disegno per il progetto di restauro: un'applicazione di documentazione speditiva in condizioni di emergenza

From survey of the seismic damage to drawing for the conservation project: an application of expeditious documentation in emergency conditions

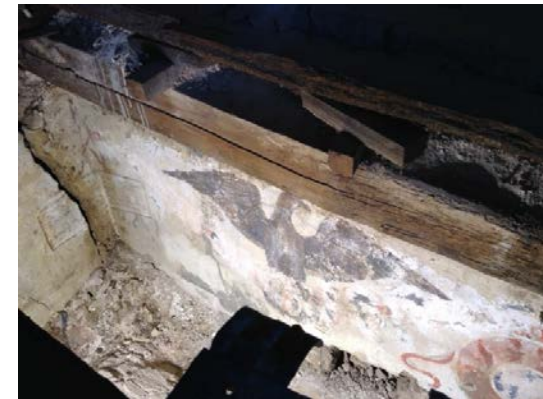
Fig. 1 Le tracce di decorazioni pittoriche, così come rinvenute nel corso di un saggio sotto un solaio ligneo.

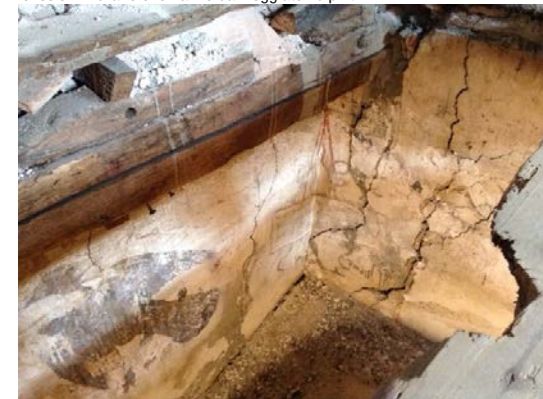
Fig. 2. Le decorazioni pittoriche nell'angolo opposto al precedente.; si notano le lesioni murarie che hanno danneggiato i dipinti

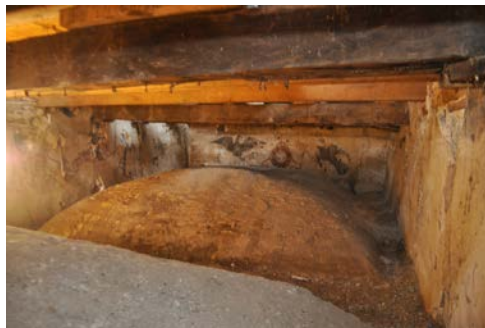
Fig. 3 (sopra) Vista parziale di una delle pareti decorate, sotto l'attuale solaio.

La posizione particolare in cui trovano le decorazioni pittoriche rinvenute fa desumere che tali dipinti appartenessero all'ambiente sottostante, successivamente diviso in due e ribassato con la realizzazione delle volte decorate (fig. 3-4); tale fascia decorativa sommitale è continua sulle murature perimetrali ed è pertinente con il solaio ligneo superiore, di cui oggi si conservano alcune travi, mentre l'impalcato è stato sostituito.

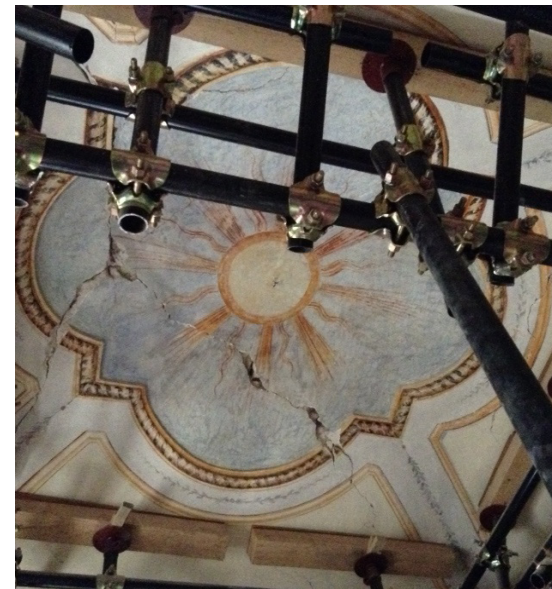
Fig. 4 (a destra) Una delle due volte nell'ambiente sottostante, la cui realizzazione ha nascosto i dipinti alla vista.

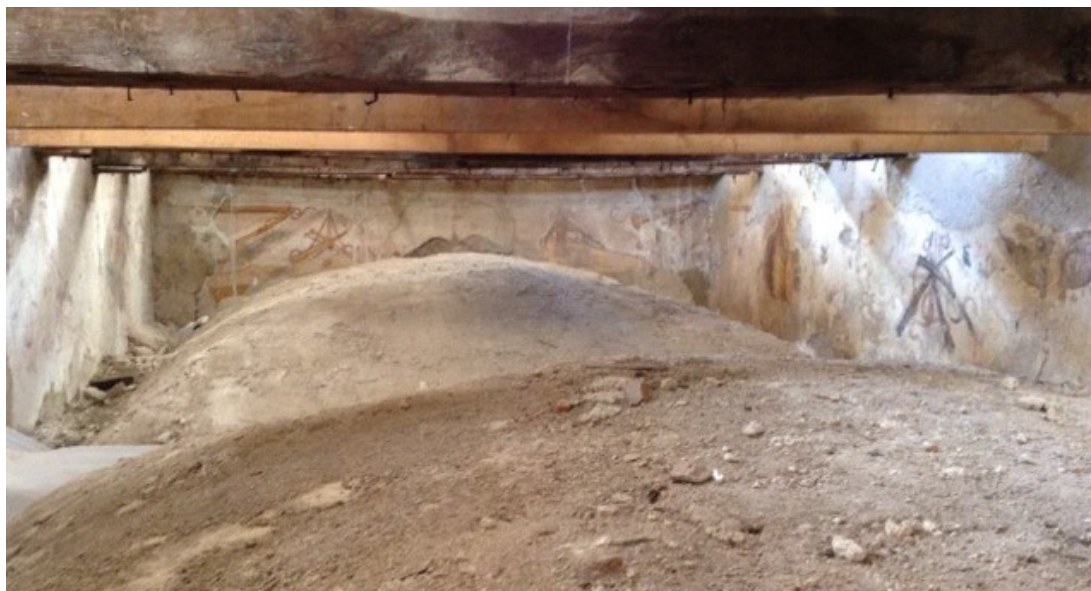
Fig. 5 (sotto) Vista complessiva dell'ambiente decorato, da sopra le volte attuali.

In base alla datazione delle due voltine in mattoni, presumibilmente cinque-seicentesche, si desume che la decorazione pittorica rinvenuta sulle pareti possa essere relativa alla fase quattrocentesca del palazzo, dato che essa precede sicuramente la modifica degli ambienti sottostanti (fig. 5). Un aspetto di particolare interesse, inoltre, deriva dal tipo di raffigurazione pittorica, dato che vi sono raffigurati spartiti e strumenti musicali dell'epoca, attualmente in corso di approfondimento dal punto di vista storico-musicologico. La situazione conservativa delle decorazioni pittoriche - piuttosto critica a causa dei danni sismici sulle murature d'ambito - rende necessaria una documentazione puntuale preliminare alle operazioni di restauro; anche la posizione particolare in cui esse si trovano (sotto il solaio attuale e sopra le volte sottostanti, che le hanno obliterate alla vista per almeno quattro secoli) - tale da renderne impossibile la fruizione allo stato attuale - suggerisce una documentazione accurata in vista di una possibile fruizione 'virtuale', dato che, con il rifacimento del solaio, tali decorazioni torneranno in buona parte ad essere nascoste alla vista. Si ritiene, infatti, che l'ipotesi di stacco

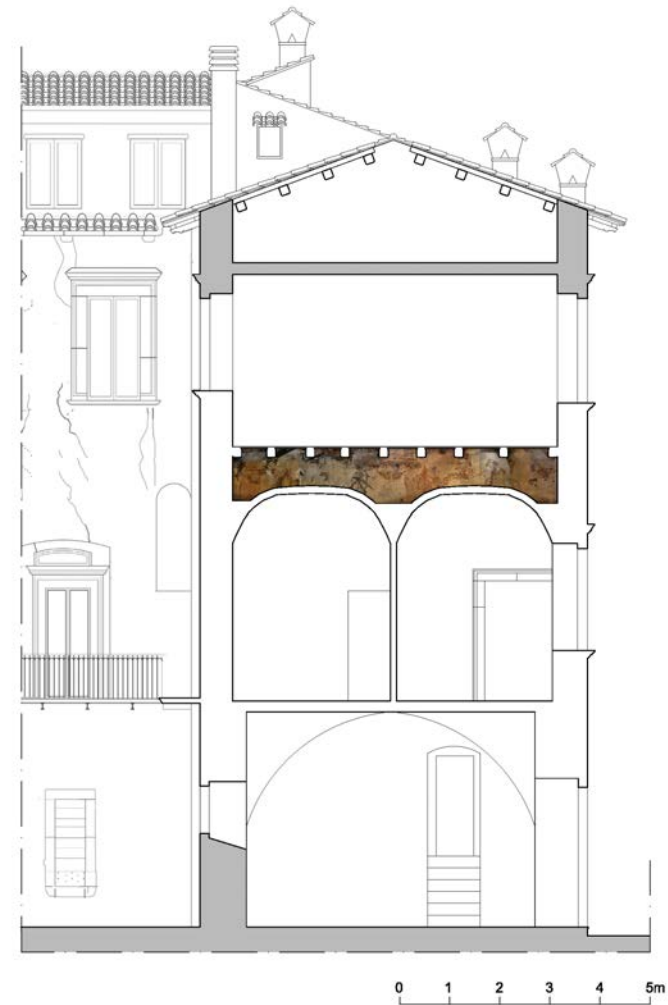
Fig.11 (a lato a destra) Inserimento del fotopiano nella sezione dell'edificio (visibile uno dei lati lunghi dell'ambiente).

diverse campagne sono state quindi processate con il software 123D catch dell'Autodesk (fig. 6) per una prima verifica di fattibilità ed in seguito, solo le riprese migliori - opportunamente suddivise per ciascun lato da modellare - sono state processate con il software Photoscan dell'Agisoft (fig. 7). Entrambi i software hanno risentito delle particolari condizioni di illuminazione messe in evidenza dalle immagini e, sebbene la mesh 3D generata dalla procedura presenti degli scarti assolutamente trascurabili rispetto alle dimensioni rilevate direttamente, il risultato più significativo della sperimentazione effettuata risiede proprio nella texture ottenuta. Questa, infatti, oltre a fornire una dettagliata documentazione sullo stato fessurativo e di conservazione delle superfici (figg. 8-9), consente di ottenere dei fotopiani di alta qualità che rappresentano una base grafica indispensabile per documentare lo stato di fatto prima di qualsiasi operazione conservativa (figg. 10-11).
