## Rilievo tridimensionale e analisi dei dissesti della Pieve di Romena

### 3D Survey and instability's analysis of Romena parish

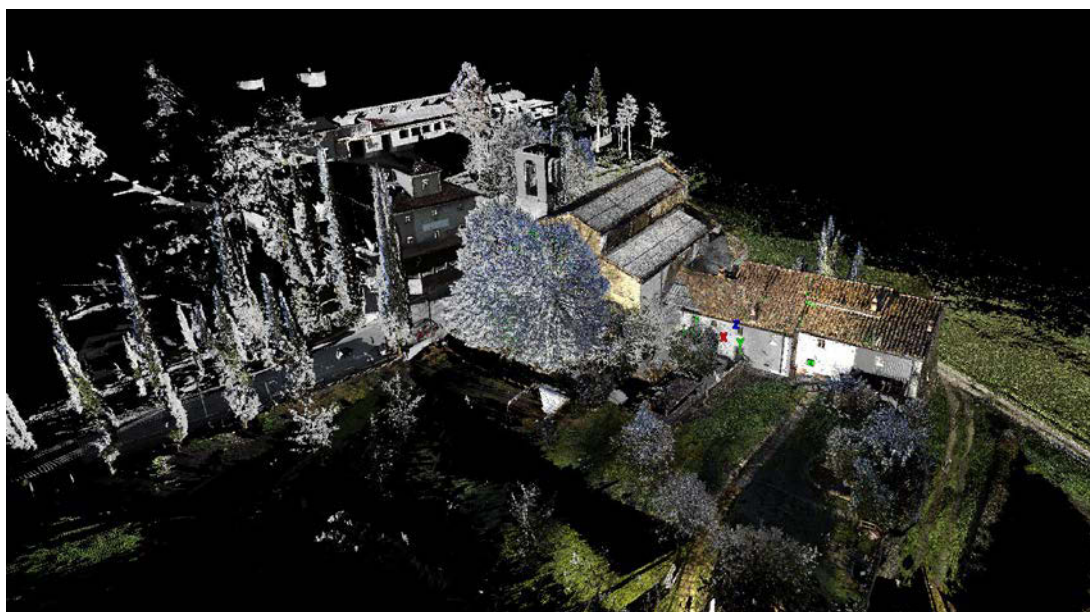
Fig. 8. L'esterno del complesso in modalità di vista fotorealistica

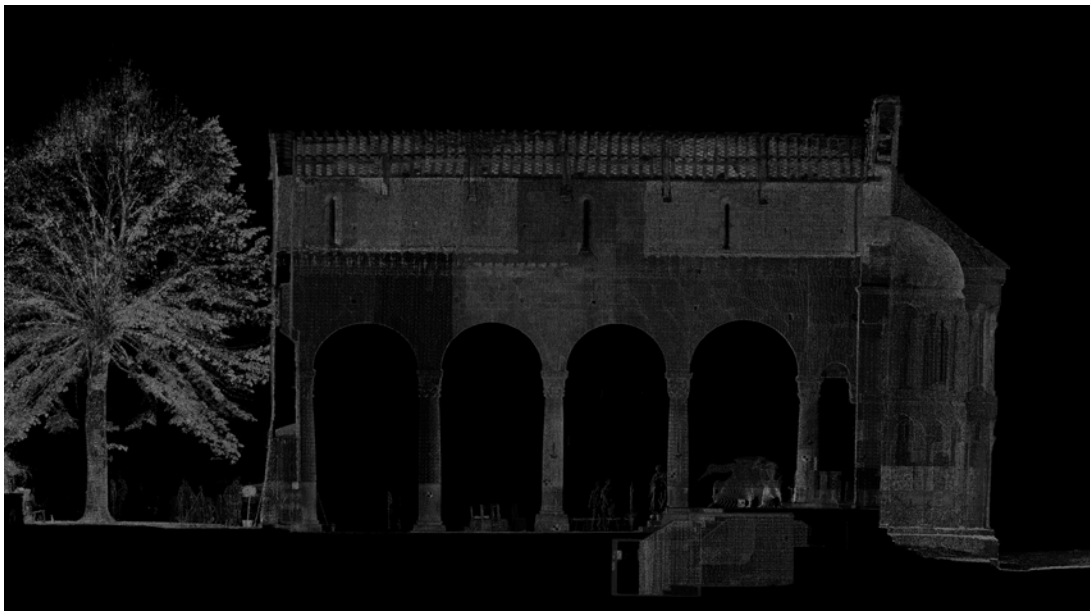
Fig. 9. Snapshot della nuvola tagliata, utilizzata per il ripasso di una sezione  
Fig. 10. Vista della navata centrale

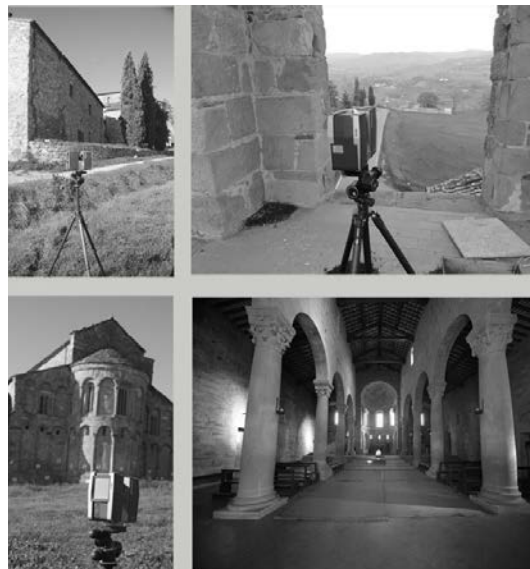
Fig. 12. La Pieve di Romena con lo scanner Faro focus 3D durante le operazioni di rilievo

Per la realizzazione del rilievo abbiamo utilizzato un laser scanner Faro focus 3D, strumento di misura a differenza di fase che all'epoca del lavoro, nell'autunno 2012, vantava circa due anni di vita e pertanto già se ne conoscevano bene le potenzialità. Lo stesso garantisce grande maneggevolezza grazie al peso ridotto, buon dato generale anche se talvolta lievemente rumoroso, portata nominale fino a 120 metri ma con dati effettivamente e pienamente utilizzabili fino a circa 60/65 metri, buona la riflettanza<sup>19</sup> se opportunamente trattata, ottimo sistema di acquisizione delle immagini, veloce e di notevole qualità, elevata velocità di scansione, soprattutto grazie alla grande maneggevolezza. Lo strumento era già stato utilizzato in lavori molto più complessi, come ad esempio il rilievo del castello di Poppi, il rilievo dei centri storici di Poppi, Pontedera e Castel Focognano, casi in cui potevamo tuttavia disporre del rilievo topografico. Nel rilievo del centro storico di Castel Focognano avevamo a disposizione un rilievo topografico "semplificato" in quanto

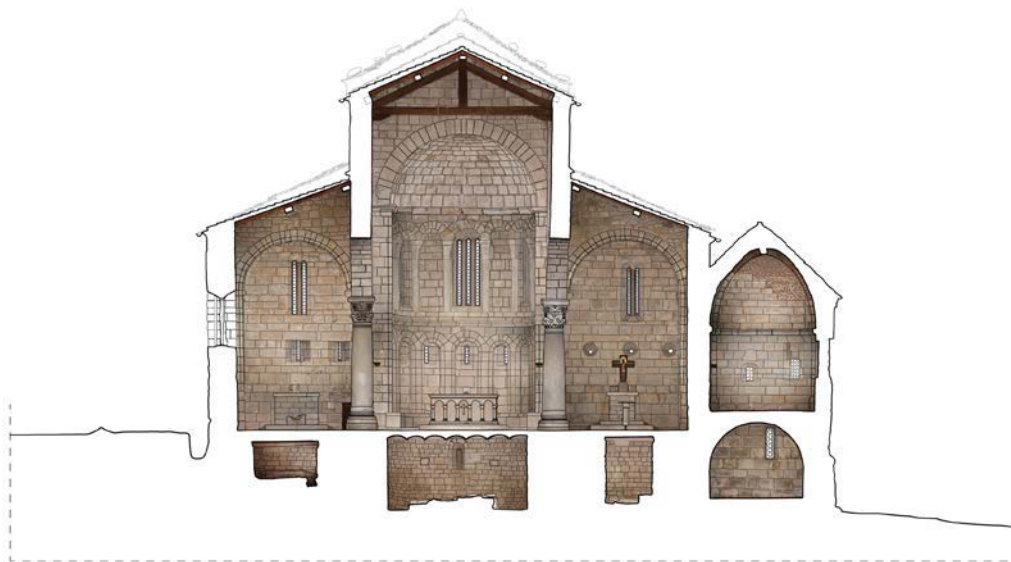
Fig. 17. Sezione trasversale, fotopiano

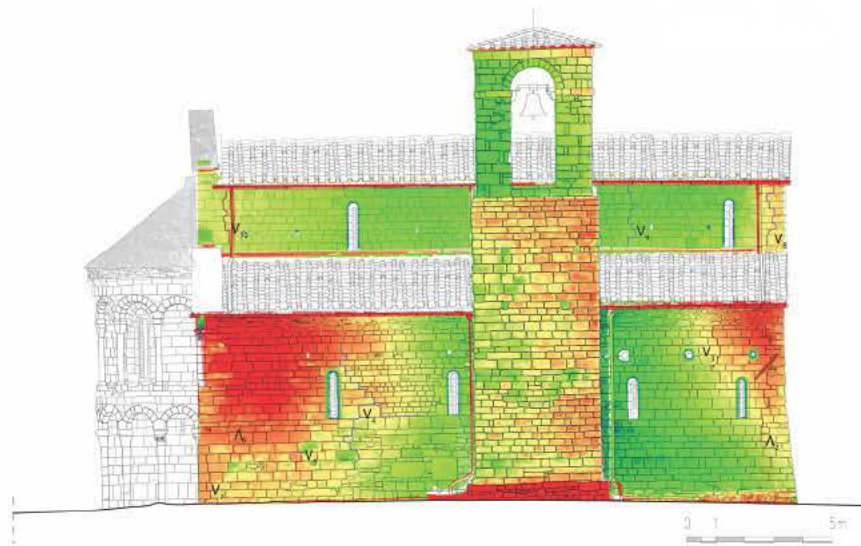
L'*elevation map* è un metodo di elaborazione delle superfici estratte della nuvola di punti ottenuta attraverso l'utilizzo del laser scanner 3D che associa una gradazione di colore diversa a seconda della progressiva distanza di ogni punto della nuvola da un piano di riferimento di origine, in questo caso verticale ed assunto come livello 0, misurata rispetto ad uno dei tre assi principali. In questo caso la scala di colori interessata comprende un range di 80 gradazioni dal blu al rosso, ogni variazione di colore corrisponde a un delta orizzontale di 5 mm. Attraverso questo sistema è quindi possibile individuare gli spostamenti e

Fig. 20. Prospetto Nord, analisi delle deformazioni

le deformazioni dei paramenti murari che appariranno di colore più vicino al rosso tanto più si allontaneranno dal livello di partenza. La scala di colori progressiva si sviluppa sempre secondo la medesima direttrice andando ad identificare con la tonalità del rosso i punti delle pareti che si spostano maggiormente verso l'esterno dell'edificio.

#### Il prospetto nord:

E' evidente che la torre campanaria e' un corpo di fabbrica indipendente e, comportandosi come tale, non riporta significative deformazioni o ribaltamenti dovuti alla spinta delle coperture. In occasione dei lavori di restauro condotti dalla Soprintendenza di Arezzo negli anni settanta del Novecento e' stato inserito un cordolo in c.a. che collega la struttura del campanile con il muro della navata laterale adiacente, per questo motivo l'effetto della spinta derivante dalla copertura risulta essere

inferiore nelle parti di muro più vicine all'innesto della struttura campanaria. Dal rilievo si evidenzia come la parete laterale esterna sinistra sia nella parte centrale, in corrispondenza del campanile deformata verso l'interno; sembra che il campanile sia scivolato unitariamente verso la chiesa deformandone il prospetto. Come si può dedurre dall'esame dei dati dell'elevation map, la zona maggiormente deformata corrisponde alla localizzazione della volta a botte interna, la cui spinta si somma a quella dovuta alla copertura. Sempre valutando le deformazioni possiamo osservare che si ha un forte spostamento del paramento murario anche nella parte adiacente alla facciata, questo dissesto doveva essere presente già prima dei restauri ottocenteschi, infatti e' stata inserita una catena in ferro per contrastare il ribaltamento dei fronti dell'edificio. Nella parte superiore del muro della navata centrale non si riscontrano particolari ribaltamenti verso l'esterno, gli apparati fessurativi documentati scaturiscono dal movimento della parte tergale, dal disse-

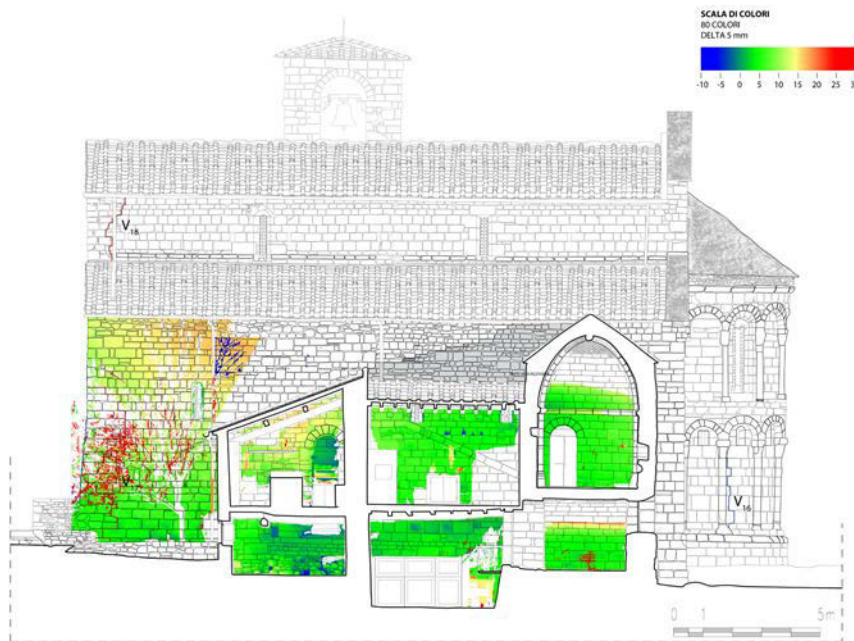
Fig. 23. Prospetto Sud, analisi delle deformazioni
