## Reconstructing the ruined industrial heritage associated with livestock transhumance: shearing buildings in the province of Segovia (Spain)

Keywords:  
Shearing Building; Industrial Heritage; Transhumance; Segovia (Spain); Architecture reconstruction

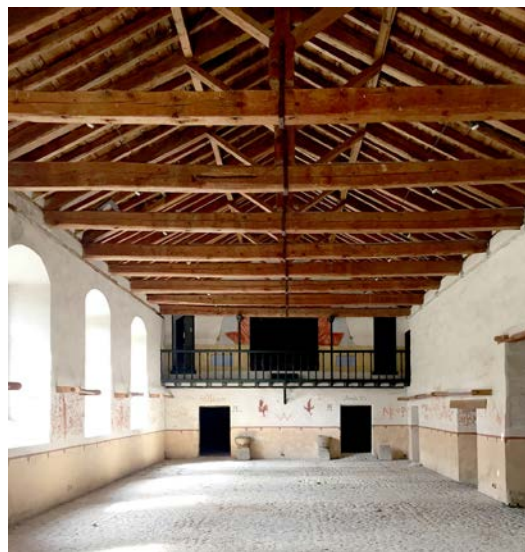
Fig. 1 - Main room in the shearing building of Cabanillas (Segovia). Author.

Shearing buildings constitute a unique and singular industrial typology in Spain, consequence of the importance of its wool and transhumant historical industry, since for centuries it had the monopoly on the exploitation and possession of the Merino sheep, which produced the finest wool known so far. These buildings were built mainly during the 18th century, in charge of great courtly businessmen residing in Madrid and linked to the King of Spain, as well as important monasteries, who chose the Segovia region for their implantation. The function of these buildings was to shear in a very short period (15-20 days) the numerous flocks of more than 20,000 sheep per owner (on average), although it also had the function of housing all the workers and transhumant shepherds, as well as its noble and rich owners in a great palace perfectly equipped. Despite this programmatic diversity, these buildings were uniformly shaped under a clear square or rectangular geometry, and each of them had a dimension of 6,000 m<sup>2</sup> built. Unfortunately, after the Peninsular War (1808-1814) and the loss of the wool monopoly, these buildings were doomed to abandonment and consequently to their dismantling, plundering or disappearance. With the exception of the Cabanillas shearing building, the only type preserved (fig. 1).

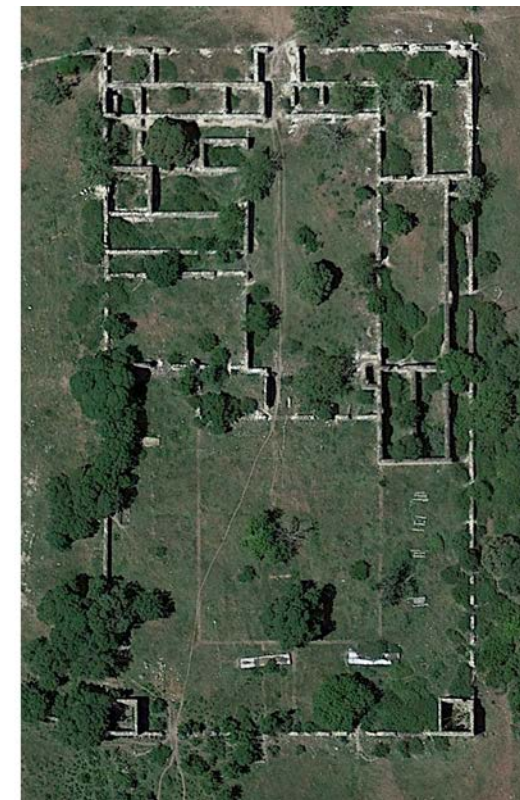
Fig. 3 - Comparison between a historical frame and a current one. (Left) American flight series A, 1945, NGI, fot. H0483\_389\_173. (Right) Google Maps, 2015.

ed occupying the main facade of the building, the northwest, and a part of the northeast, as seen in figure 3 (left), which allows us an unequivocal reconstruction of this plant.

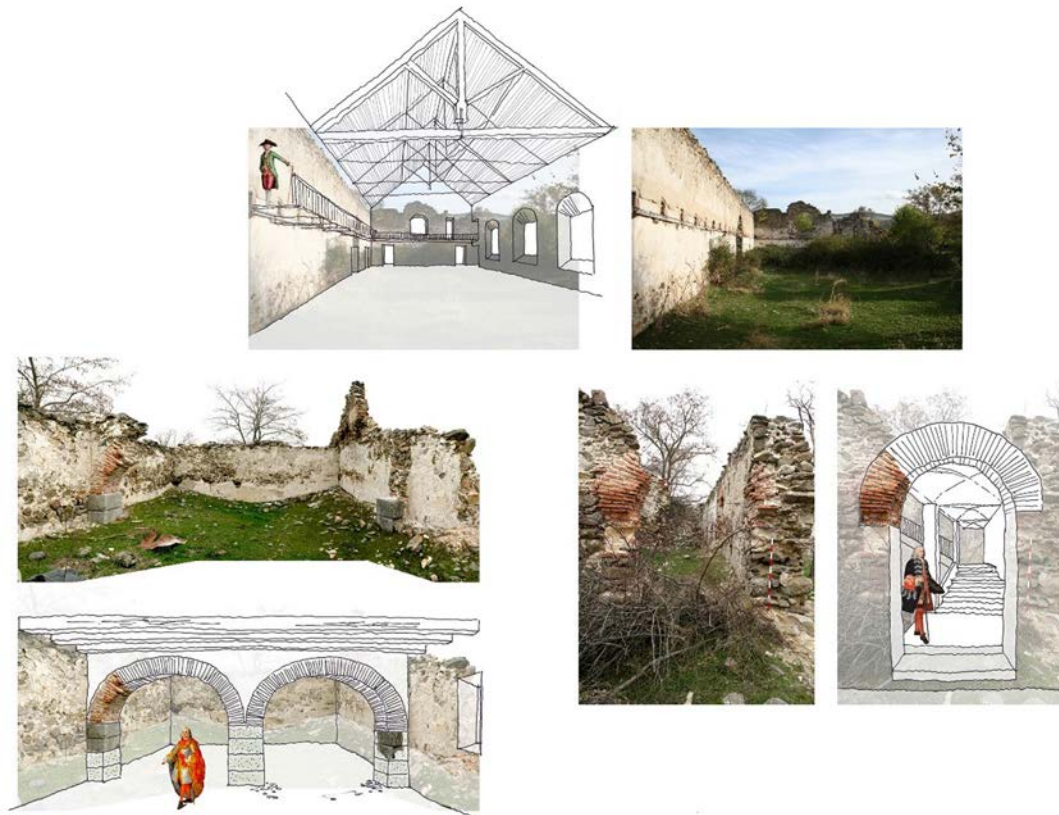
Fig. 7 - Sketches over photographs which show the current state of the shearing buildings. Author.

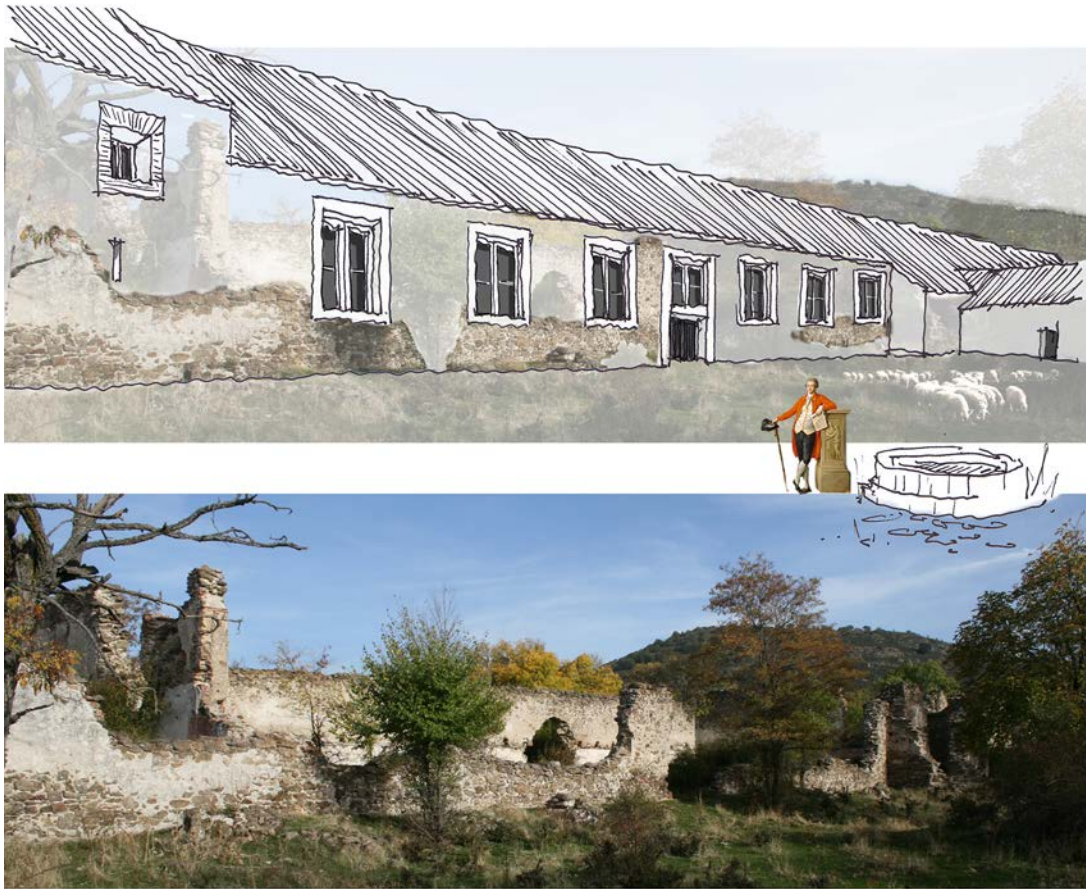
Fig. 8 - Graphic reconstruction of the main court in Santillana shearing building. Author.

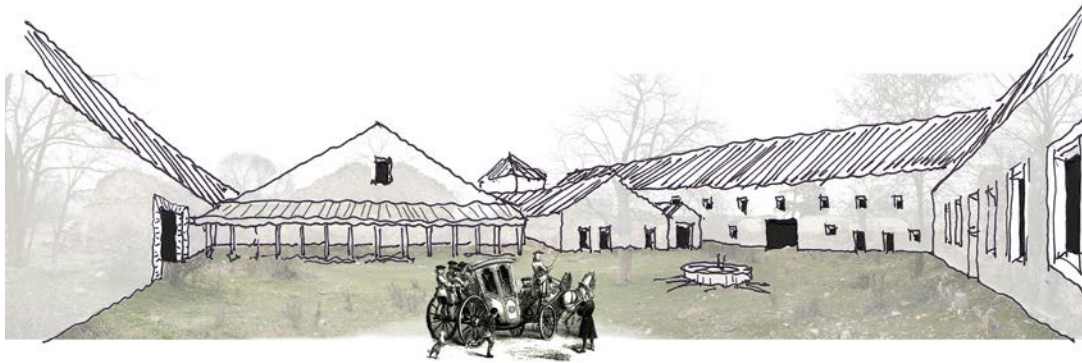
Fig. 9 - Graphic reconstruction of the main court in Santillana shearing building. Author.

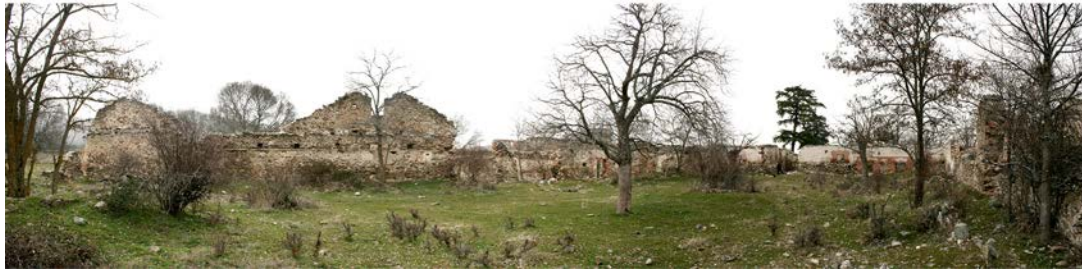
Fig. 10 - Graphic reconstruction of the secondary court and his pens in Santillana shearing building. Author.

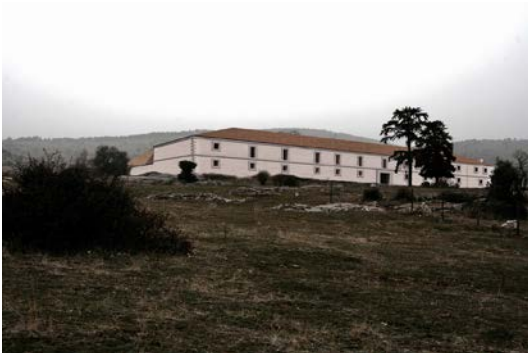
Fig. 17 - Graphic reconstruction of the shearing building of Santillana. Photomontage. Author.

Thus, and once the programmatic location was determined, the morphological reconstruction of the shearing building would begin, for which the study of the architectural remains and their similarity with other analogous buildings, either with the Cabanillas shearing building or with the aforementioned Goyeneche Palace. Likewise, for this reconstruction it has been essential to have a description of the building's compositional and constructive elements, as is the case of the main facade of the building, the openings of which were listed by Madoz (1847, volume X, p.385) "main facade and second floor: there are 3 balconies, 3 flying bars and 7 windows; and 11 of the latter on the ground floor", and qualified by Alonso Cano "the jambs, and lintels of exterior doors and windows of ashlar masonry" (Cano, 1764, p.159v) (fig. 16). Together with these descriptions, and thanks to the aforementioned lawsuit between the Marquis of Iturbietta and the stonemasons who carved the cornice of the building, we know of the existence of a double impost and its exact location in the building, following a design similar to the aforementioned Palace of Goyeneche or to the shearing building of Cabanillas. With all this, I rebuild the main facade of the Santillana shearing building, as shown in figures 16 and 17.

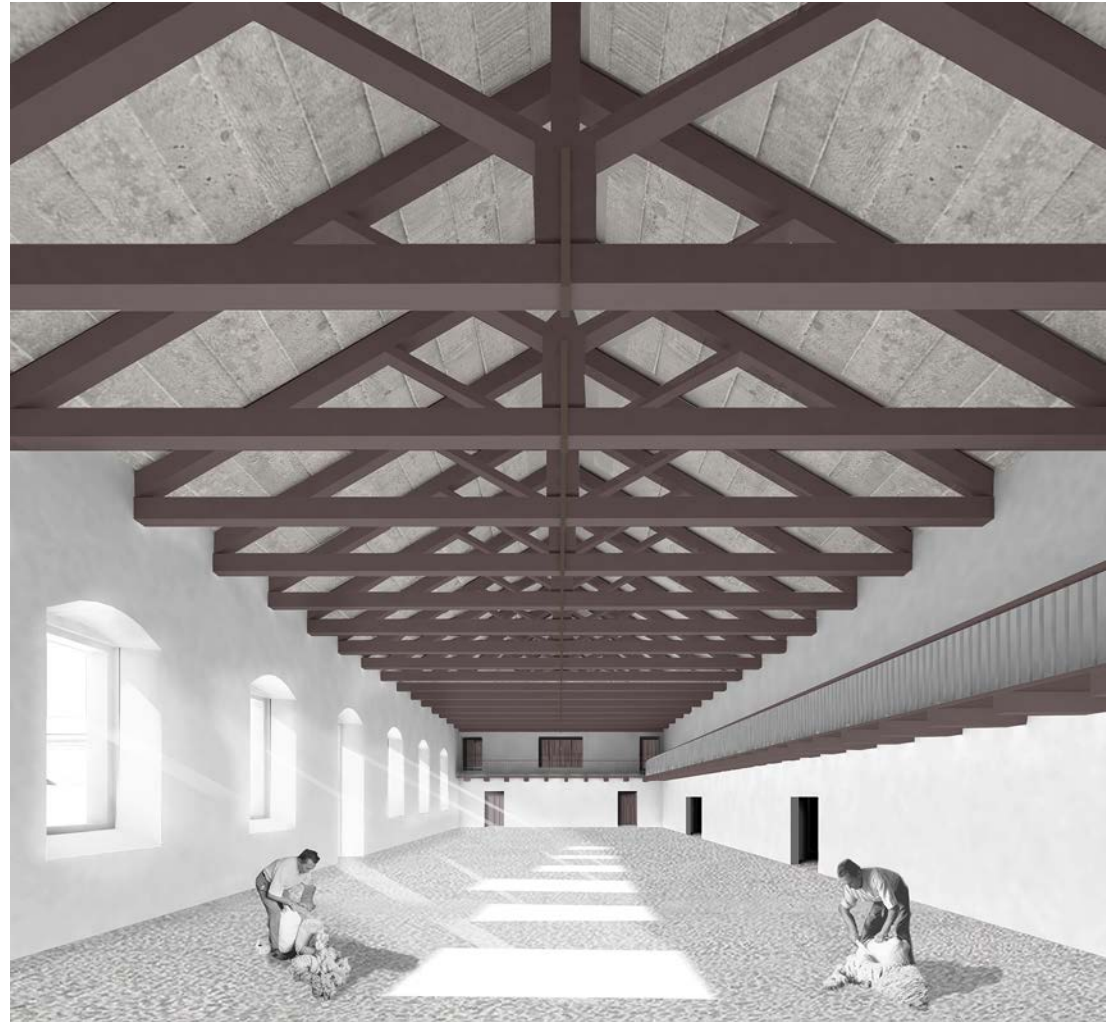
Fig. 18 - Graphic reconstruction of the ranch of Santillana shearing building. Photomontage. Author.

Finally, we can refer to the morphological reconstruction of the ranch, the main room of the building. Inside, the walls that made it up are still preserved, with the exception of the canvas where the windows were housed. Regarding its composition, we have a testimony that attests that it was a "very remarkable space, graceful with abundant lights that it receives through 7 large torn windows" (Cano, 1764, p.161r). This odd composition is coincidentally identical to that of the aforementioned Cabanillas del Monte shearing building, which follows a scheme in which the central window also incorporates the door, leaving a 3 + 1 + 3 scheme, as the Santillana shearing building should have followed safely. Likewise, the characteristic cov-

ering system of these shearing buildings must be taken as a reference, since these rooms were characterized by the freedom of plant and by their wide bay (12.5 meters in the case of Santillana). For this, a Spanish-style truss was generally used, that is, one in which there is a brace and a king post made of wood. Likewise, it is worth noting the survival of the putlog holes that supported a flown gallery that surrounded the ranch and that was intended to receive the owners so that they could observe the tasks without getting dirty.
