San Esteban of Guadalajara

Within this context is the missing temple of San Esteban, one of the parishes suppressed in 1831, whose church was later used as a convent temple of a congregation of Jerónimas nuns until it disappeared completely. San Esteban was a temple of three naves with two semicircular apses, tower and atrium. It was a Mudejar construction.

Keywords:
Mudejar; alignment; square

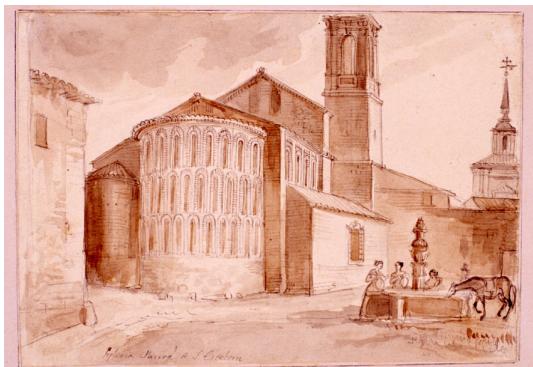
Fig. 12 - the Parish Church of San Esteban. Drawing: Valentín Carderera.
Museum of the Lázaro Galdiano Foundation

The Museum of the Lázaro Galdiano Foundation has a drawing in pencil and ink wash by Valentín Carderera (Carderera & Solano, 1820/1880), entitled “Parish Church of San Esteban,” which is described as follows: “View of the Church showing the Mudejar apse with a semicircular ground plan in the foreground, and the tower in the background. On the right, a fountain with several women.” This drawing does not state the town where the church

is located, although it is undoubtedly the parish church of San Esteban in Guadalajara. The point of view chosen for this drawing is located in what is today the Plaza del General Prim, formerly known as the Plaza de San Esteban, in the place shown by an arrow in (Fig. 2), and therefore behind the fountain known as San Esteban shown on both the plan by Coello and the plan by the IGE.

The Church of San Esteban appears behind the fountain and the now demolished spire in the background, which crowned the lantern of the transept of the Church of San Nicolás, the former chapel of the Jesuits’ College (Fig. 2).

In the view by Carderera, a semicircular brick apse in the Romanesque tradition appears in the foreground. This would have been covered by a semi-dome. This apse was decorated with three rows of alternating double arches, which rested on a plinth that was probably made of stone, and this is consistent with the descriptions by José

The central nave is visible behind the presbytery and projects out over it, and appears to be in a mixed stonework style in the Mudejar tradition. A tower rises to the right, with three bodies separated by lines of imposts. Although the location of this tower seems to be the same as the one shown in the 1565 view by Anton Van der Wyngaerde, its appearance suggests that it is a later building, in which the original tower was replaced or substantially refurbished. The stonework in the lower bodies of the tower is smooth, without any holes or with small windows. However, the third section, with the bells, is decorated with classical pilasters. This third section is undoubtedly the one that was demolished in 1867 after being condem-

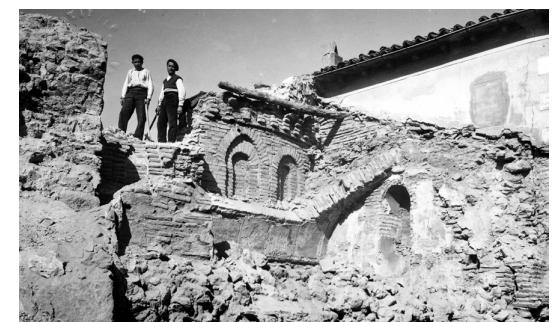
Fig. 15 - Demolition of the Church of San Gil. Photograph: Tomás Camarillo. CEFIHGU

The photograph below (Fig. 14) shows the demolition process of the Parish Church of San Gil, includ-

ción que podría corresponder a la Sacristía. La siguiente fotografía (Fig. 14) corresponde al proceso de demolición de la Iglesia Parroquial de San Gil, recogiendo los trabajos de la Capilla de los Orozco. Tras la zona de molida se aprecia parte del ábside, que estaba rematado por medio de una cornisa de ladrillo, y a su izquierda, el comienzo del presbiterio, que tenía una anchura ligeramente superior y también presentaba una decoración de arcos ciegos.

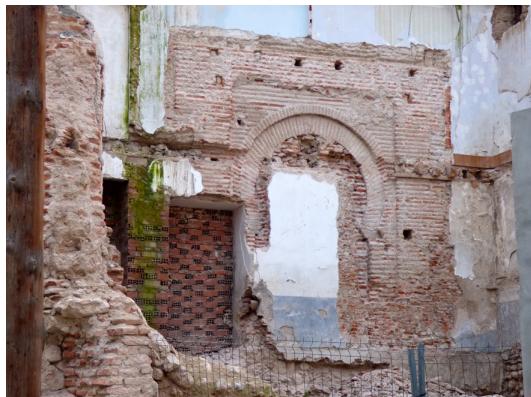
Fig. 16 - Side door of the Church of San Esteban. Photograph: AMTS

The discovery of this door has shown us both that the apses were not the only parts of the original construction before their demolition, and also that after the civil war, after the building had been sold in order to build the block of flats that is apparent today, it was not completely demolished. This was not unusual, since when buildings were replaced, until recently the modus operandi was to maintain the parts of the old buildings that could still be used in the new buildings, primarily for financial reasons.

El modelo descubierto en San Esteban se aleja de los ejemplos de puertas mudéjares de los templos de la ciudad conocidas hasta el momento. Las de la Iglesia de Santa María están cerradas por medio de arcos túmidos, también la conocida de San Gil estaba cerrada por un arco túmido. Esta puerta de San Esteban se aproxima más a los modelos toledanos de tradición cordobesa mientras que las de Santa María y San Gil que están inspiradas en la arquitectura nazari.

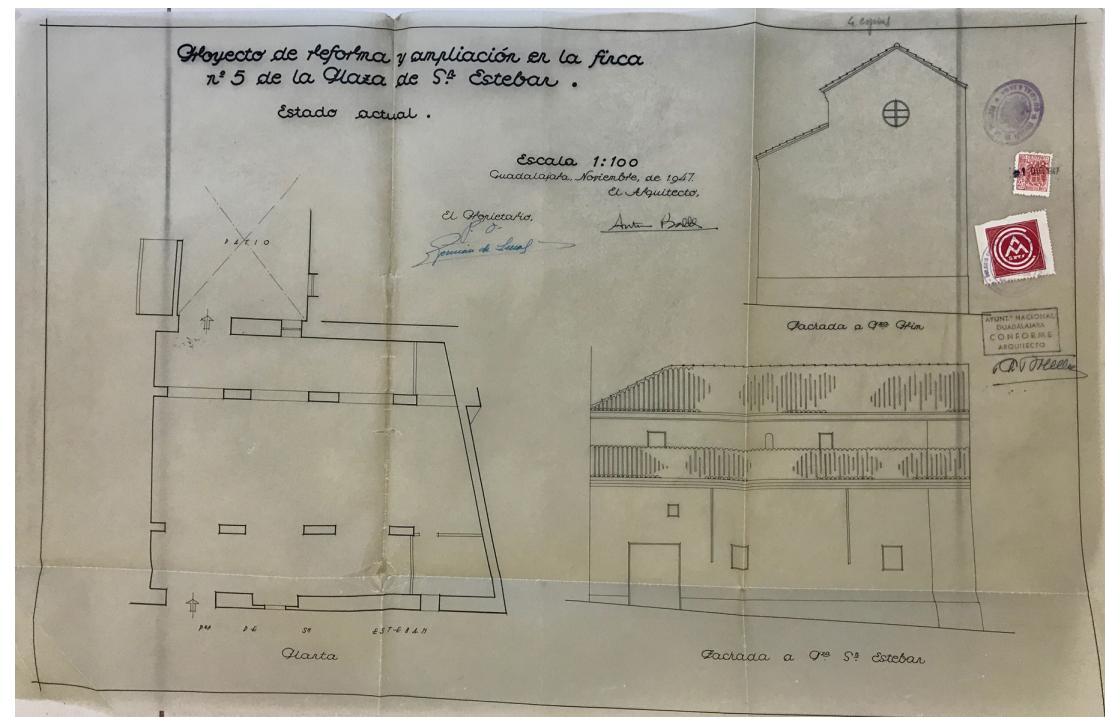
Fig. 17 - Plan for the refurbishment and expansion of the property at no. 5, Plaza de San Esteban Current condition. GMA

The "Plan for the refurbishment and expansion at No. 5 Plaza de San Esteban," drawn up by the architect Antonio Batlle in November 1947, has come to light in the Guadalajara Municipal Archive (GMA). Its title is significant, since it refers to the project as "refurbishment and expansion."

In the Descriptive Report of the Project, the existing building is described as a "very high building" and document states that the object is "to provide four homes on the first floor and four on the second floor." It says that the main works to be carried out are an "elevation of the roof and façade in the area of the Plaza de San Esteban, opening and refurbishment of spaces, organisation of frameworks of flats;....". It also says that

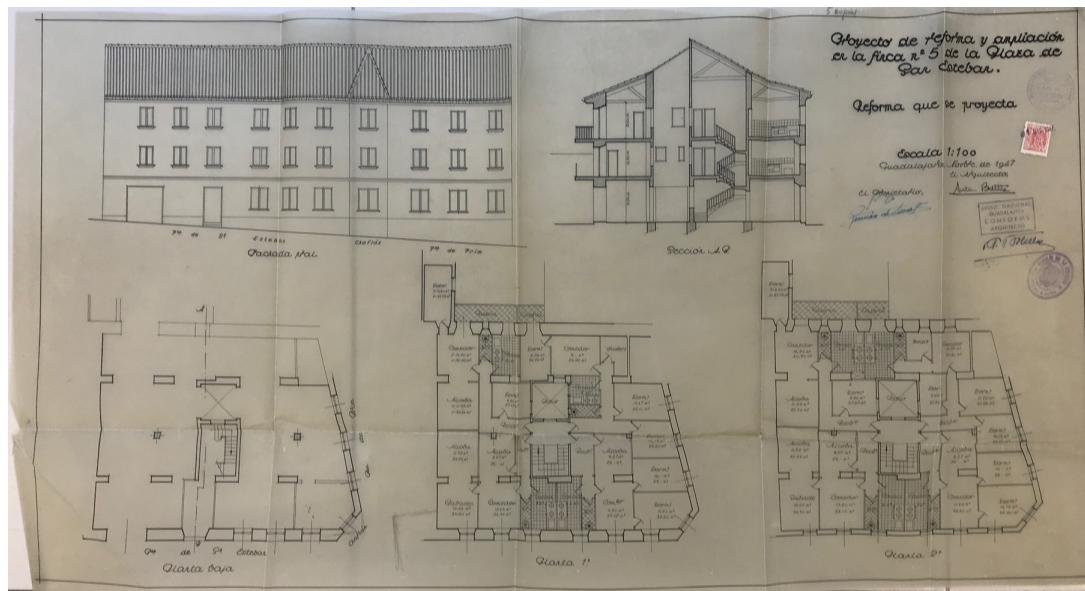
Fig. 18 - Plan for the refurbishment and expansion of the property at no. 5, Plaza de San Esteban Refurbishment. GMA

"In the angle formed by the façades on the Plaza de San Esteban and the Plaza de Prim, in order to facilitate the connection between them, a chamfered corner three metres in length is projected. Likewise, in order to provide light and ventilation for the stairwell and bedrooms in the second gallery, there is a courtyard in the centre of the building, covered on the ground floor and uncovered on the rest."

Thanks to the plan that shows the "planned refurbishment," we can see that not only was the back wall preserved, where the door has been found, but also that the wall of the main façade was maintained. It was necessary to raise this wall to the height of the second floor, which joined the wall which closed the front of the Church after the removal of the apses, by means of a chamfer, as explained in the report and also the interior walls

The same does not apply to the vertical structure, since the elevation of the height of the building in its side naves and its reorganisation mean that these were replaced.

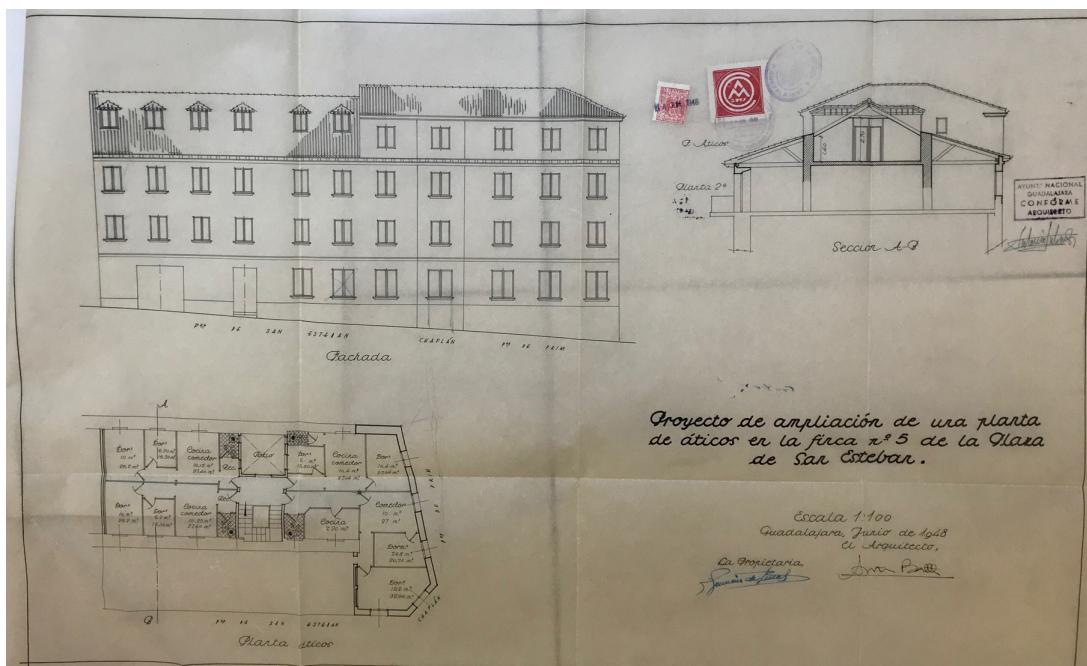
Fig. 19 - Plan for the extension of a penthouse floor at the property at Plaza de San Esteban, no. 5. GMA
